LKA <small>architektura</small>		PROJEKTOWANIE ARCHITEKTONICZNE ŁUKASZ KUCZKOWSKI 55-120 Oborniki Śląskie, ul. Trzebnicka 36/2, tel. +48 664 417 458	
Nazwa inwestycji: REMONT DACHU BUDYNKU ADMINISTRACYJNEGO ORAZ HOLU LEŚNEGO BANKU GENÓW KOSTRZYCA			
Lokalizacja: dz. nr 659/39, obr. 0004 Miłków, jed. ewid. 020608_2 Gmina Podgórzyn			
Stadium: PROJEKT WYKONAWCZY			
Inwestor: Lasy Państwowe - Leśny Bank Genów Kostrzyca Miłków 300, 58-535 Miłków			
Sporządził:	Branża:	Numer uprawnień:	Podpis:
Projektant:	mgr inż. arch. Łukasz Kuczowski	budowlana	10/DSOKK/2019
Branża:	ARCHITEKTURA		Data: czerwiec 2022
Temat rysunku:	DETAL OBRÓBKI BLACHARSKIEJ KOSZA BUDYNKU BA ROZDZIELACZ STRUMIENIA WODY W KOSZU		Skala: 1:10
		Stadium projektu:	Numer rysunku:
		PW	D1

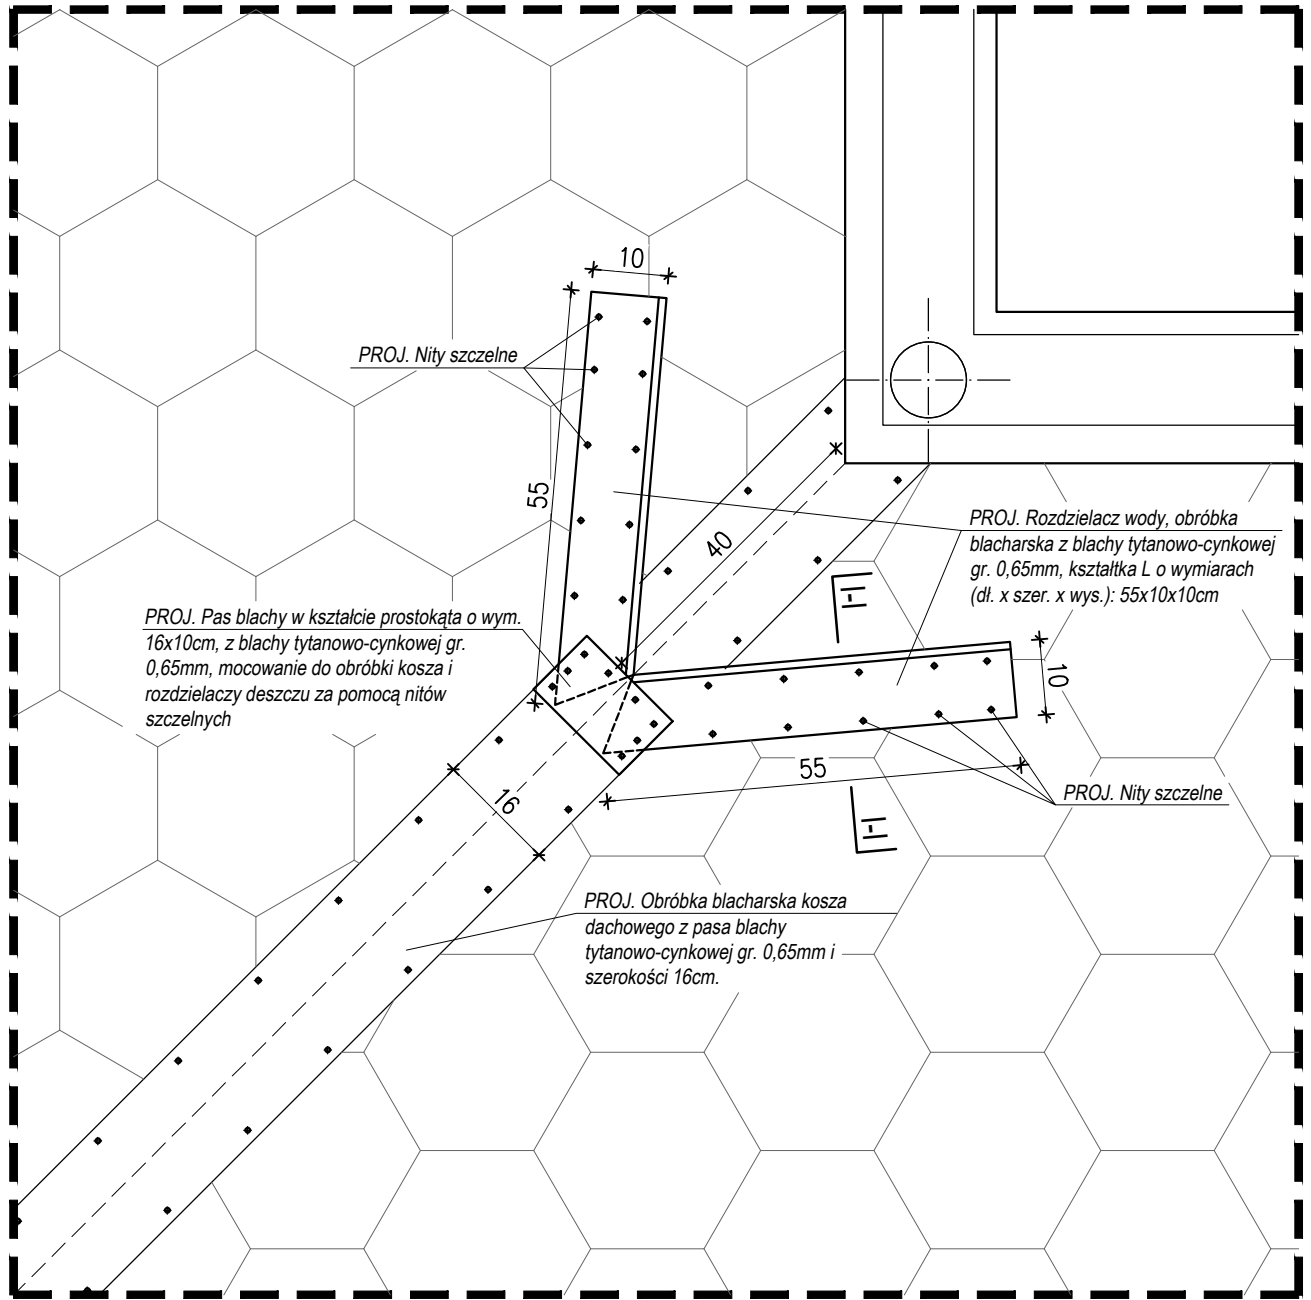
PRZEKRÓJ I-I

PROJ. Pas blachy w kształcie prostokąta o wym. 16x10cm, z blachy tytanowo-cynkowej gr. 0,65mm, mocowanie do obróbki kosza i rozdzielnicy deszczu za pomocą nitów szczelnych

PROJ. Rozdzielacz wody, obróbka blacharska z blachy tytanowo-cynkowej gr. 0,65mm, kształtka L o wymiarach (dl. x szer. x wys.): 55x10x10cm

PROJ. Obróbka blacharska kosza dachowego z pasa blachy tytanowo-cynkowej gr. 0,65mm i szerokości 16cm.
