OPINIA Nr: L-0118/04/23

Zadanie: Określenie wartości rynkowej pojazdu

Marka: DACIA

Model: Duster MR`14

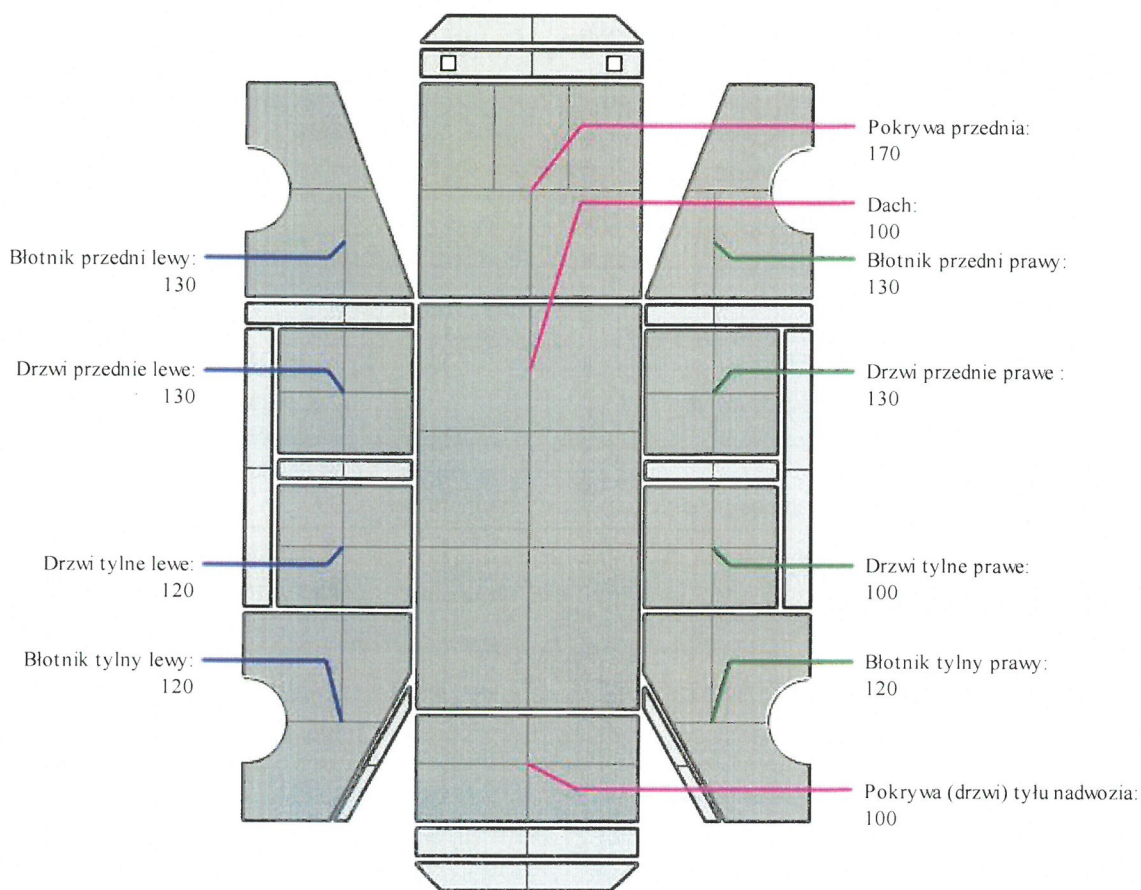
OPIS POWŁOKI LAKIEROWEJ

NADWOZIE I WYPOSAŻENIE - elementy poszyc zewnątrznych nadwozia - pojedyncze zarysowania - odpryski na przetłoczeniach - miejscowe wgniecenia, słupek środkowy lewy - uszkodzona powłoka lakierowa - głębokie zarysowania, tapicerka siedzeń - poplamiona, okładzina zderzaka przedniego - brak pasowania z błotnikami, poszycie błotnika tylnego lewego - punktowe odpryski powłoki lakierowej ze śladami korozji przy rancie nadkola - zarysowania, okładzina zderzaka tylnego - zdeformowana - pęknięcie z lewej strony, poszycie błotnika tylnego prawego - punktowe odpryski powłoki lakierowej przy rancie nadkola ze śladami korozji - odpryski w części środkowej, poszycia drzwi prawych - zarysowania, zamek centralny - uszkodzony.
