WYCENA Nr: 151/2/06/2024

Zadanie: Ocena stanu technicznego i określenie wartości rynkowej pojazdu w celu ustalenia ceny wywoławczej w przetargu

Marka: SUZUKI

Model: Jimny 1.3 MR`13 E5

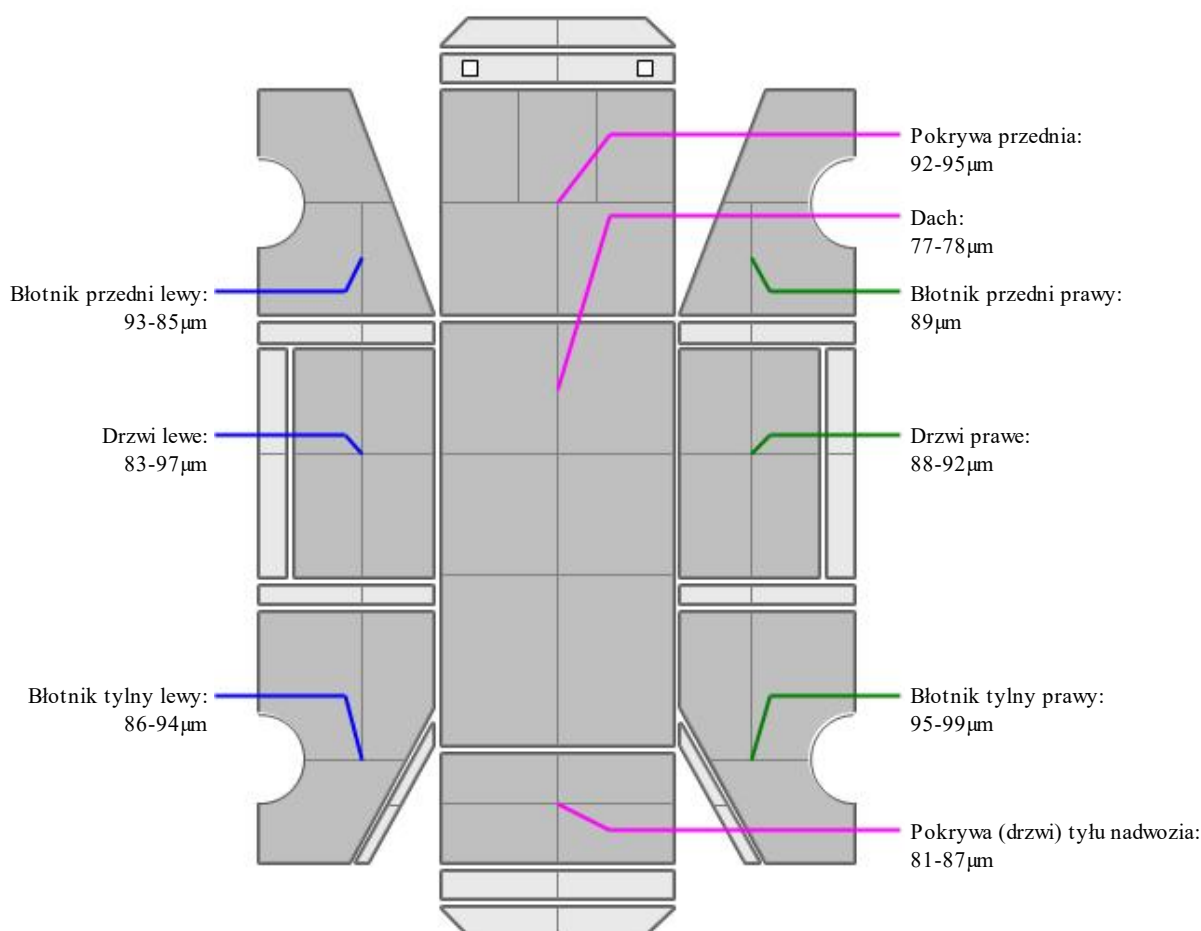
OPIS POWŁOKI LAKIEROWEJ

Na podstawie przeprowadzonego pomiaru grubości powłoki lakierowej ustalono, że pojazd posiada powłokę lakierową o grubości odpowiedniej dla powłoki wykonanej fabrycznie.
