SCHODY FRONTOWE

Wszystkie prawa autorskie dotyczące tego rysunku są własnością biura projektów borun					
REMONT LEŚNICZÓWKA WĄSOSZ Górny Młyn 50					
SCHODY FRONTOWE					
PROJEKTANT	inż. Dariusz BORUN	Specjalist	Nr upr.	Podpis	Data
PROJEKTANT		konst.-budowlano arch.	KI-14/88, KI-481/94		2018-08
Branda	Faza projektu	Skala	Format	Numer rysunku	
KONSTRUKCJA	BUDOWLANY	1 : 50	A4	Leś W K.03

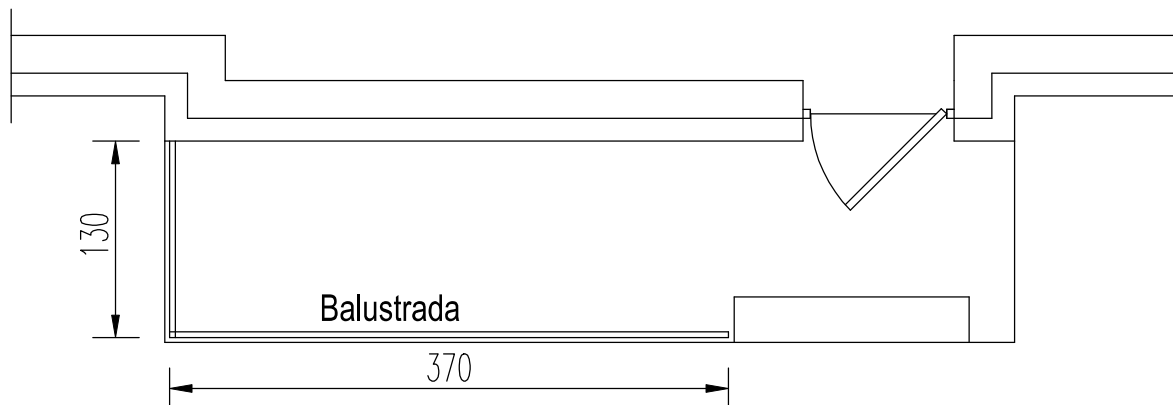
Detal mocowania sztachet balustrady.

1. Rozbiórka wypełnienia balustrady ze sztachet drewnianych
2. Malowanie konstrukcji stalowej balustrady
3. Wykonanie wypełnienia z nowych sztachet malowanych 2x lakierobejcą.
