**OPINIA Nr: 0023bab22**

Zadanie: Oszacowanie wartości rynkowej pojazdu w stanie uszkodzonym

Marka: KIA

# DOKUMENTACJA FOTOGRAFICZNA

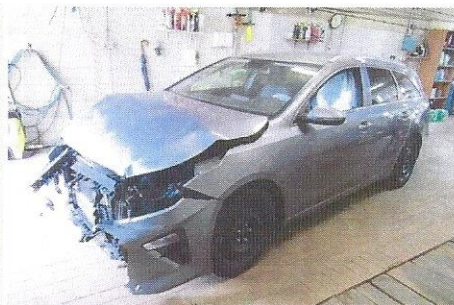
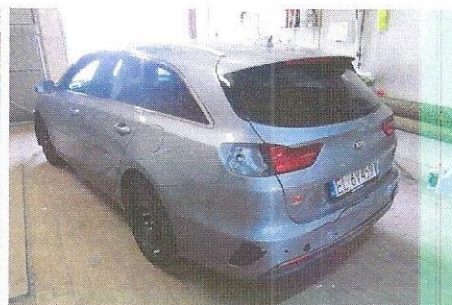
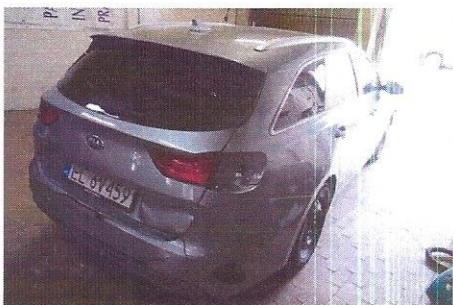
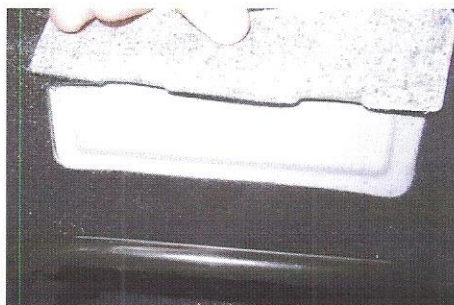
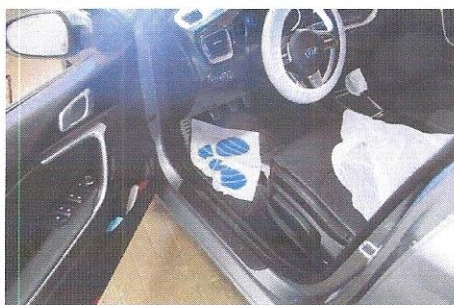
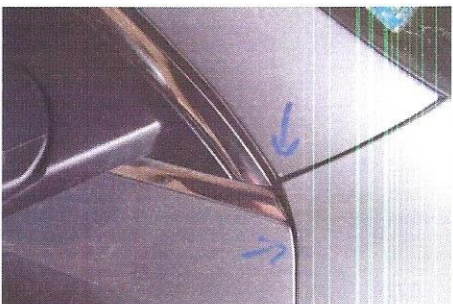
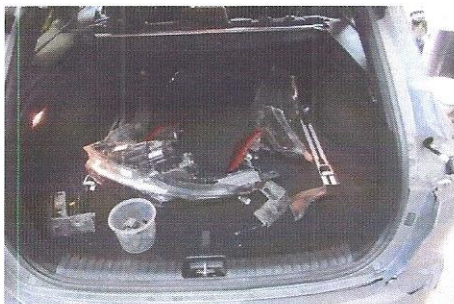
Przedmiotowy pojazd po uszkodzeniach kolizyjnych w przedniej i tylnej części pojazdu. Szkada komunikacyjna z dnia 17.01.2022 roku zgłoszona w TU Unia SA nr szkody U\_009534\_2022. Naprawa ekonomicznie nie uzasadniona ze względu na określone koszty naprawy w kwocie 58831,61 zł. Przedmiotowy pojazd obecnie na dodatkowych kołach zimowych - na wyposażeniu aluminiowe koła letnie 17".
