**KOMENDA POWIATOWA
PAŃSTWOWEJ STRAŻY POŻARNEJ
w SZCZECINKU**

Znak sprawy: PZ.52800.2.2024

**PROTOKÓŁ
ustaleń z czynności kontrolno-rozpoznawczych**

Państwowa Szkoła Muzyczna I i II st. im. Oskara Kolberga w Szczecinku, ul. 3 Maja 2, 78-400 Szczecinek.

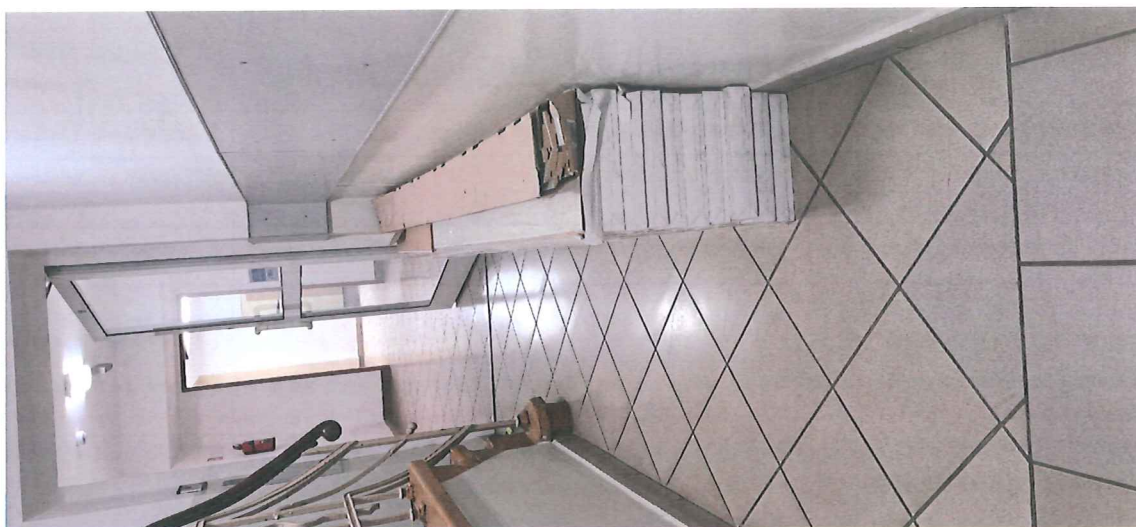
Składowanie materiałów palnych, parter klatka S3

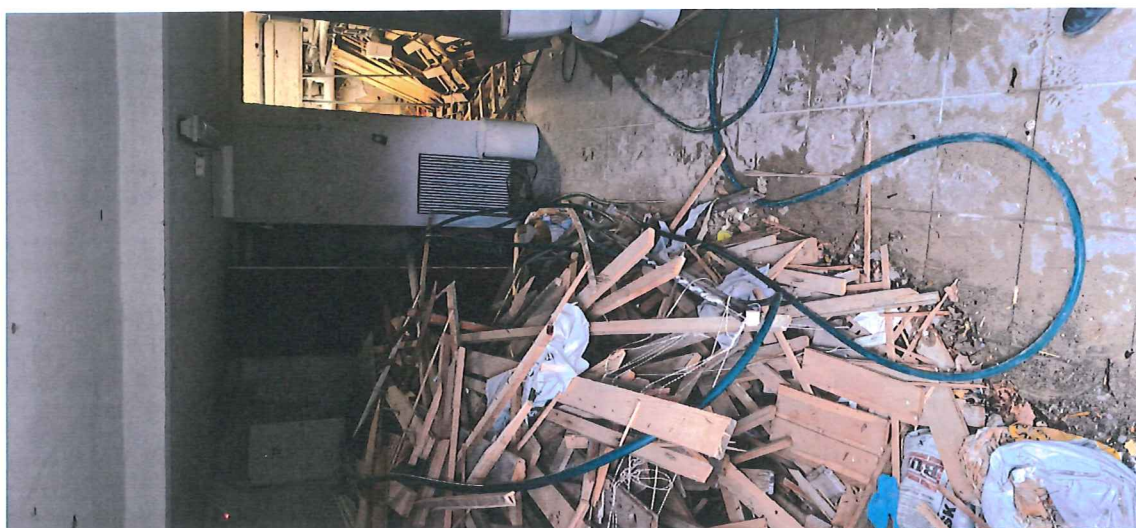
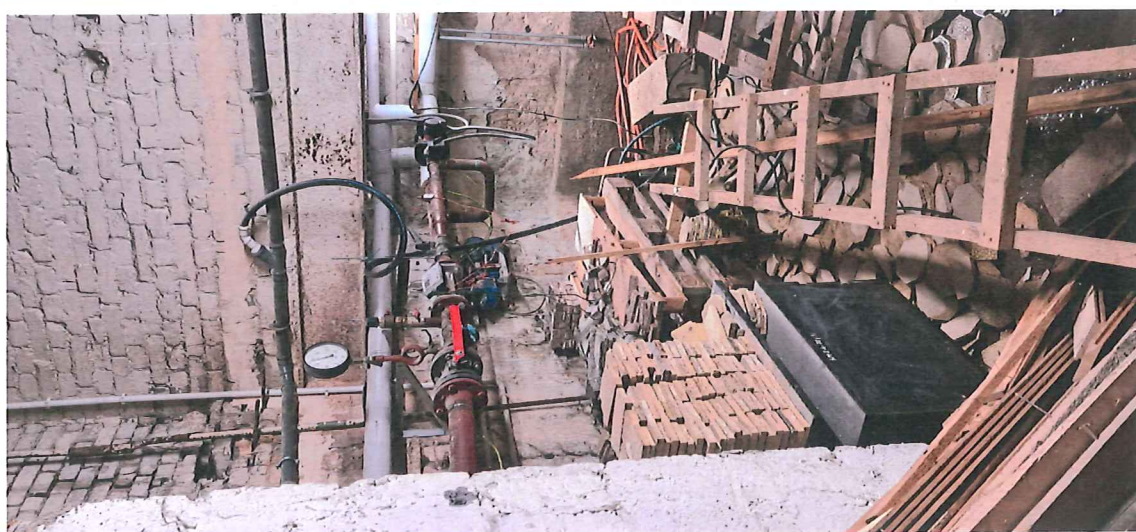
Składowanie materiałów palnych w pomieszczeniach technicznych, piwnica:

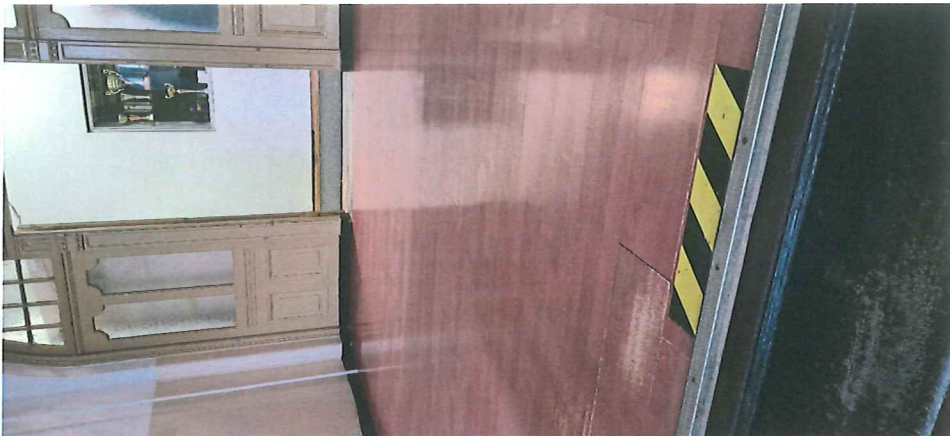
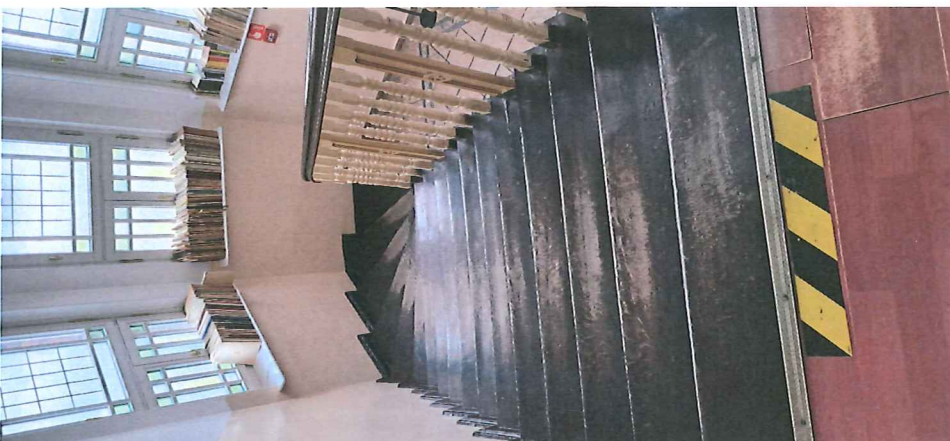
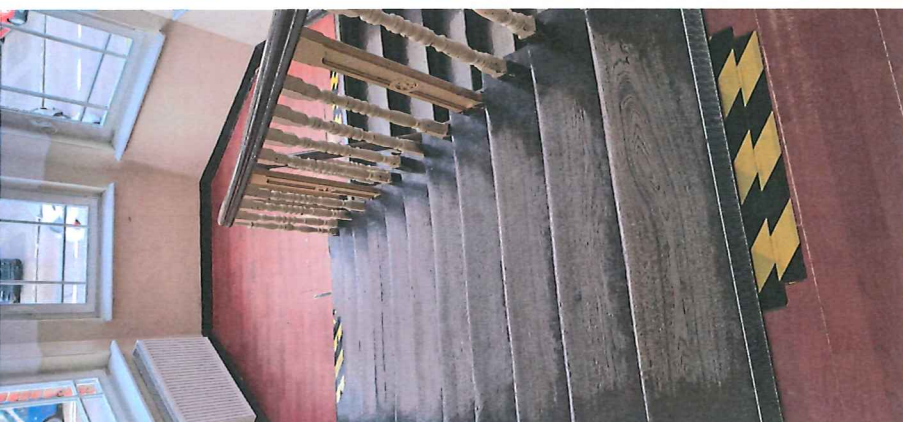
- **S2** – szer. biegu 1,48 m, spocznik 1,5 m klatka zamknięta drzwiami drewnianymi bez klasy odporności ogniowej pozostającymi w pozycji otwartej, brak instalacji do grawitacyjnego usuwania dymu i ciepła, schody i spoczniki drewniane, na spocznikach panele drewniane o nieznanym właściwościach klasy reakcji na ogień. Klatka łączy parter do kondygnacji II piętra włącznie. W części parteru schody zabiegowe.

Klatka S2, obudowa drzwiami, spocznik, poniżej schody zabiegowe, drewniane:

- Drewniane stropy zostaną zabezpieczone do klasy odporności ogniowej EI 60 - **NIE WYKONANO**
- Klatki schodowe S2, S3, i S5 zostaną obudowane, zamknięte drzwiami oraz wyposażone w urządzenia służące do usuwania dymu:
Klatka schodowa S2, S3 - **NIE WYKONANO**
Klatka schodowa S 5 - **WYKONANO**

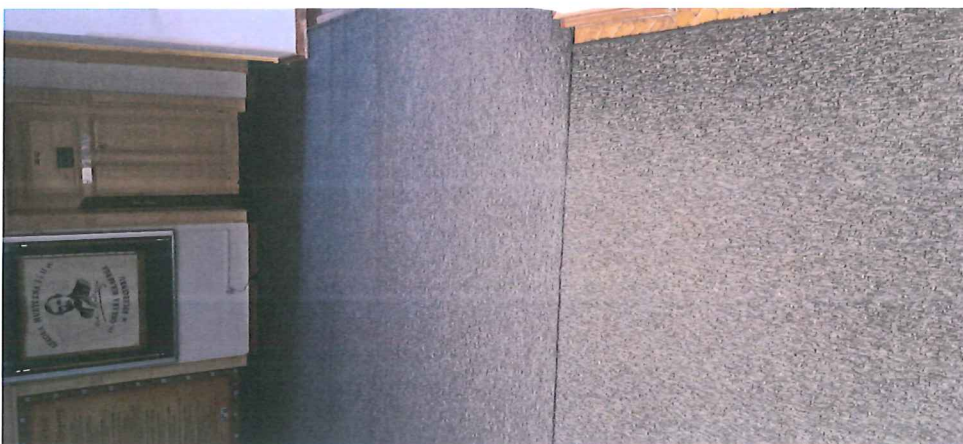
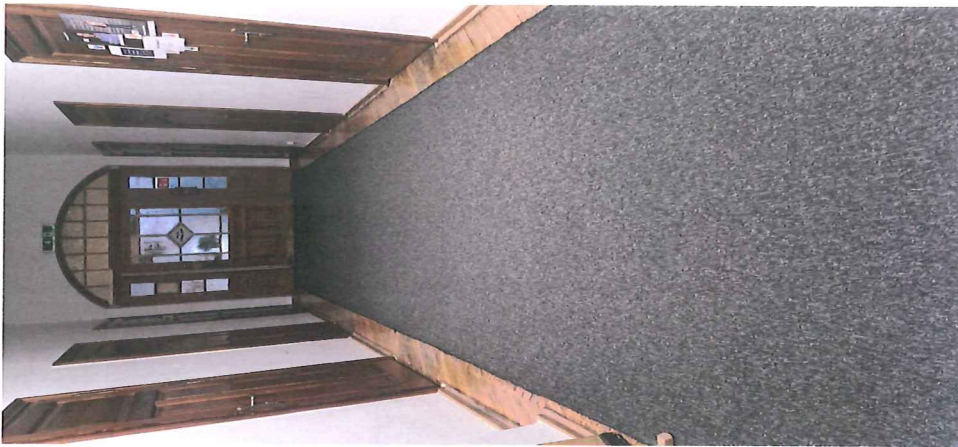
- **S1** – nieobudowana otwarta, centralna klatka, szer. biegu 1,68 m, spocznik 1,9 m., brak instalacji do grawitacyjnego usuwania dymu i ciepła. Klatka łączy wyłącznie parter z I piętrem.

Klatka S1, I piętro wykładzina podłogowa oraz poniżej wejście do klatki S3:

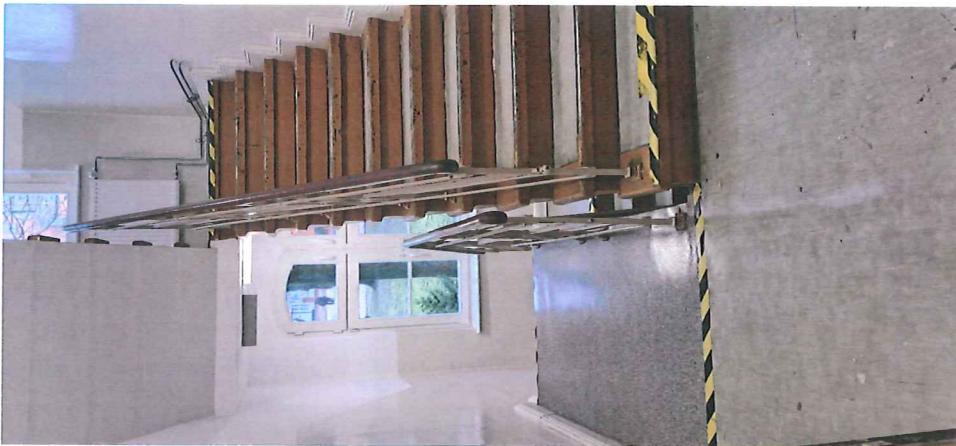
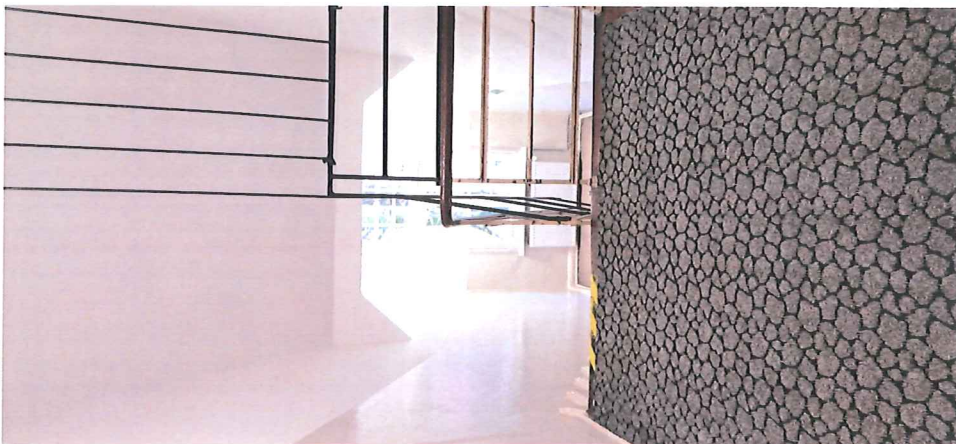
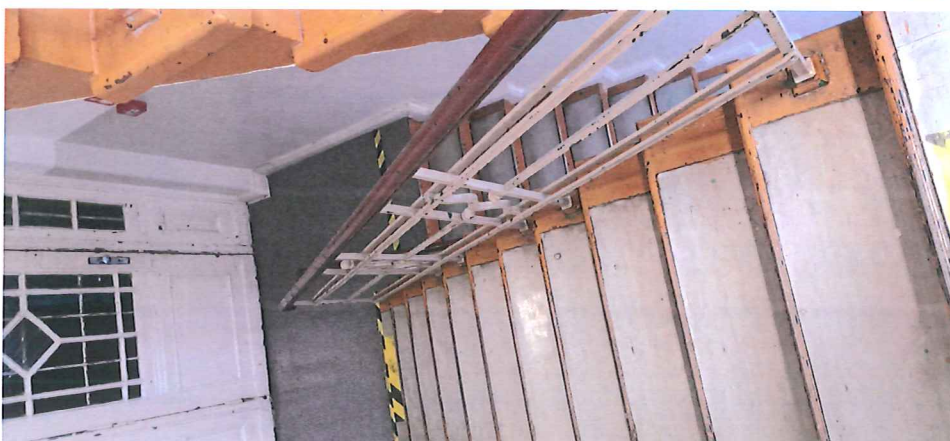
- **S3** - szer. biegu 0,92 m, spocznik 0,9 m, klatka zamknięta drzwiami drewnianymi bez klasy odporności ogniowej, brak instalacji do grawitacyjnego usuwania dymu i ciepła, biegi schodów oraz spoczników pokryte starą wykładziną PCV, częściowo dywanową dla której nie przedstawiono dokumentacji potwierdzającej klasę reakcji na ogień. Na parterze klatki S3 stwierdzono składowanie materiałów palnych w postaci drewnianych paneli, listew z PCV. Klatka łączy parter do kondygnacji III piętra włącznie.

Klatka S3, wykładzina podłogowa - biegi oraz spoczniki:

- Z dróg ewakuacyjnych oraz pomieszczeń ZL I zostaną usunięte okładziny ścienne i podłogowe łatwo zapalne - **NIE WYKONANO** – drogi ewakuacyjne ze stref ZL I wykonane z materiałów palnych – deski drewniane, w większości pokryte okładziną PVC (tzw. gumoleon) bez dokumentacji potwierdzającej jej klasę reakcji na ogień.

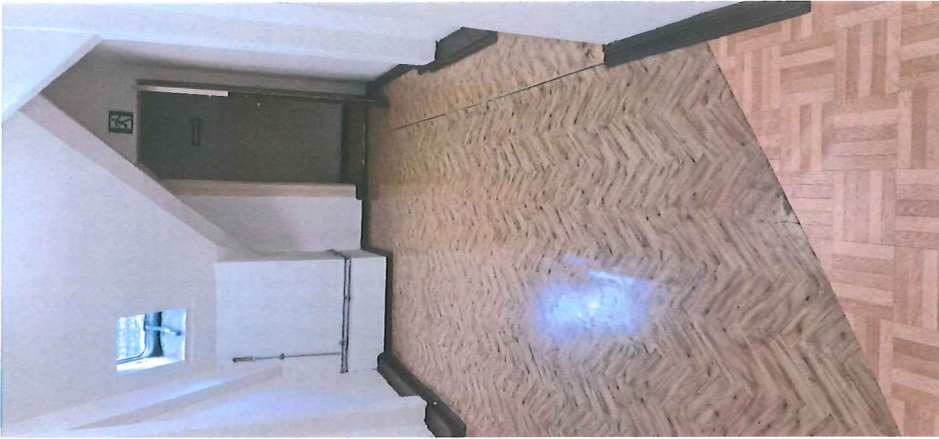
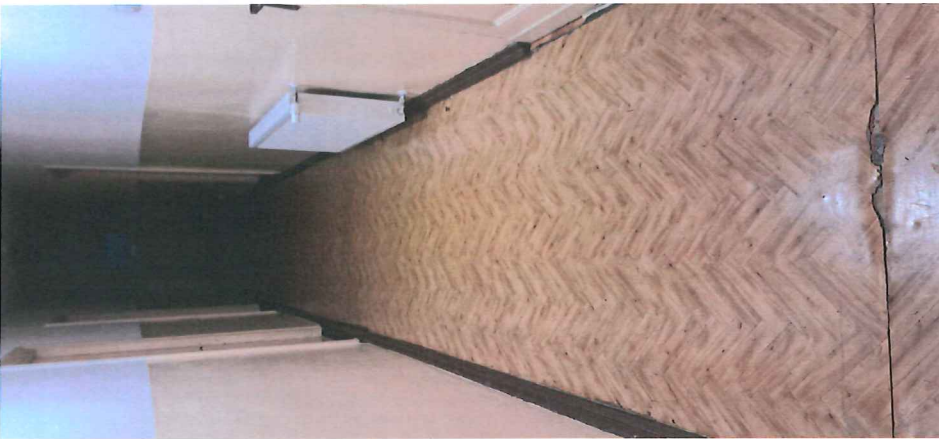
<input checked="" type="checkbox"/>	Data badania/protokołu		Imię i nazwisko	
	Numer protokołu		Numer uprawnień	
	Uwagi konserwatora	<input type="checkbox"/> bez uwag	<input type="checkbox"/> uwagi:	
	Uwagi kontrolującego	<input type="checkbox"/> bez uwag	<input checked="" type="checkbox"/> uwagi:	
Uwagi i załączniki: ZL I – mała aula (poddasze) – brak awaryjnego oświetlenia w pomieszczeniu oraz na drodze ewakuacyjnej z tego pomieszczenia w kierunku klatki S4. ZL I – duża aula (II piętro) - brak awaryjnego oświetlenia w pomieszczeniu, na drodze ewakuacyjnej w klatce S2 zastosowano oprawy ewakuacyjne podświetlane kierunkowe. Brak protokołu z badania natężenia istniejącego oświetlenia ewakuacyjnego – oprawy ewakuacyjne kierunkowe podświetlane. Brak wymaganego oświetlenia awaryjnego w odniesieniu do strefy pożarowej zakwalifikowanej do kategorii zagrożenia ludzi ZL I, oraz na drodze ewakuacyjnej prowadzącej z tej strefy na zewnątrz budynku (droga ewakuacyjna z pomieszczenia małej auli w kierunku klatki S4).

Korytarz – wyjście z małej auli III piętro w stronę klatki S4:

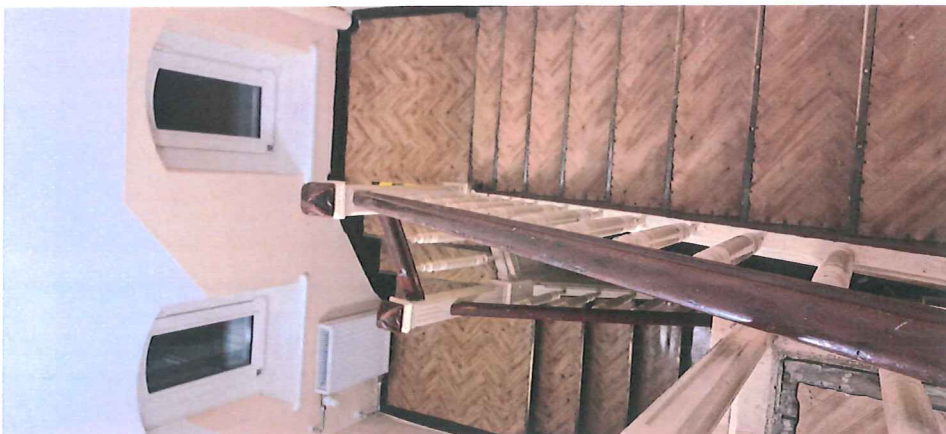
- **S4** – szerokość biegu schodów 0,94 m, spocznik 0,93 m, klatka schodowa drewniana, otwarta łącząca wyłącznie kondygnacje III piętra z II, brak instalacji do grawitacyjnego usuwania dymu i ciepła, biegi schodów oraz spocznik pokryte starą wykładziną PCV, dla której nie przedstawiono dokumentacji potwierdzającej klasę reakcji na ogień.

Klatka S4, widok z III piętra:

- Zabezpieczenie odsłoniętych biegów schodów usytuowanych w klatce schodowej S4 od spodu płytą gipsowo-kartonową do klasy odporności ogniowej EI 60 - **NIE WYKONANO**
- Pozostawieniu Sali koncertowej małej stale otwartej – **WYKONANO**
- Spełnienia wymagań określonych w § 249 ust. 6 rozporządzenia z dnia 12 kwietnia 2002 r., w sprawie warunków technicznych, jakim powinny odpowiadać budynki i ich usytuowanie w odniesieniu do klatek schodowych S2, S5:
Klatka S5 - **WYKONANO**
Klatka S2 - **NIE WYKONANO**
- Zabezpieczenie odkrytych drewnianych elementów schodów usytuowanych w klatce schodowej S4 lakierem ogniochronnym do stopnia NRO - **NIE WYKONANO** (nie przedstawiono dokumentacji potwierdzającej wykonanie)

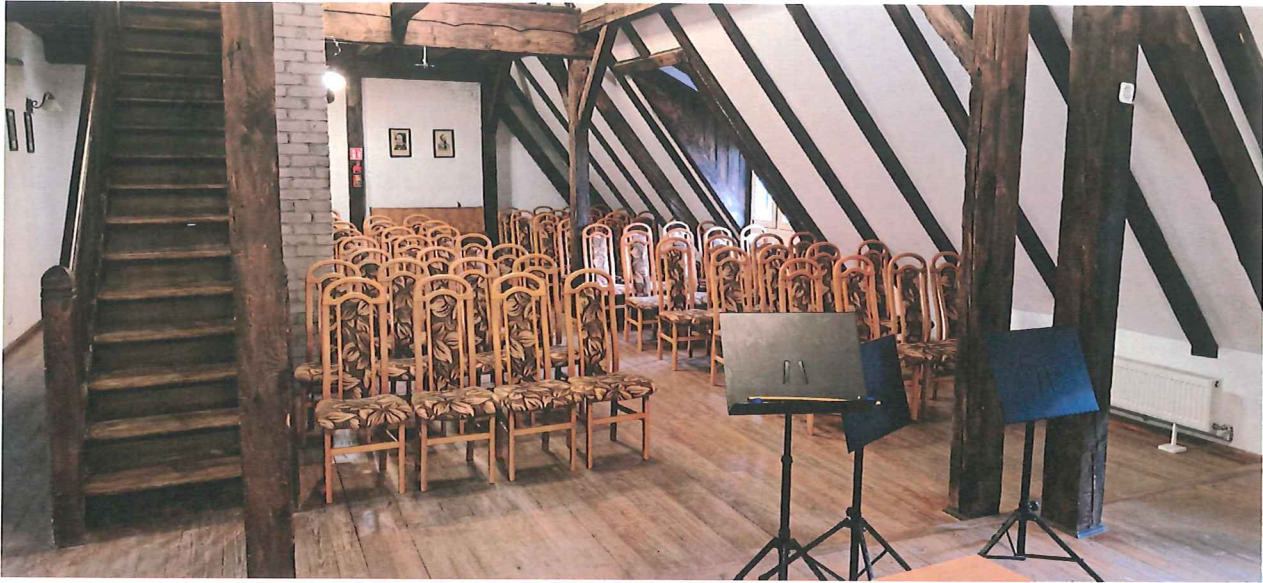
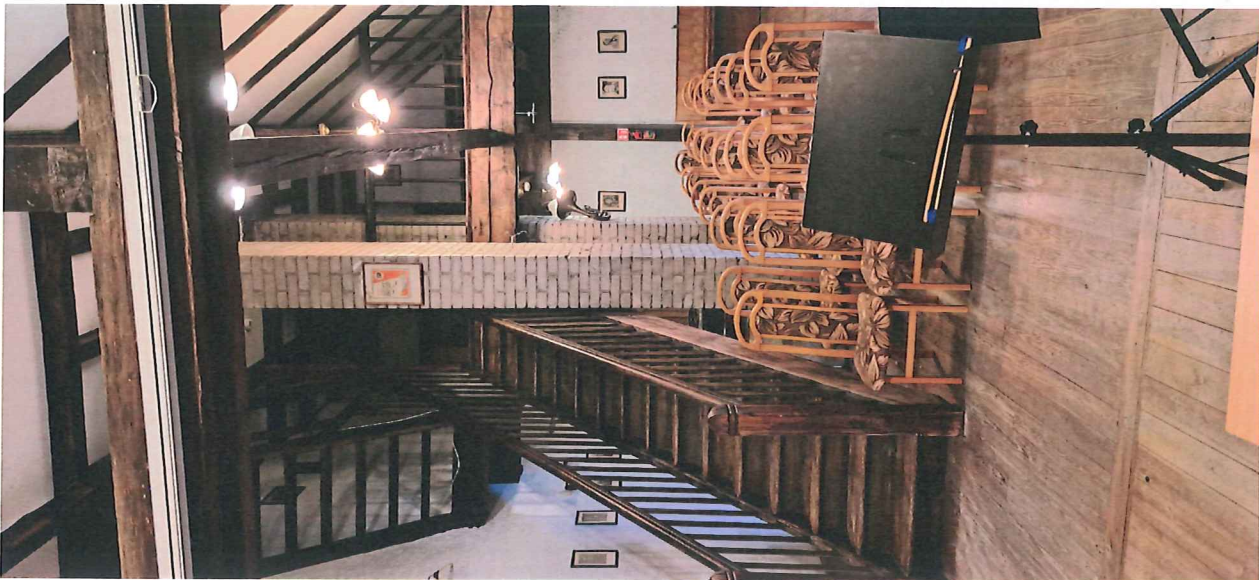
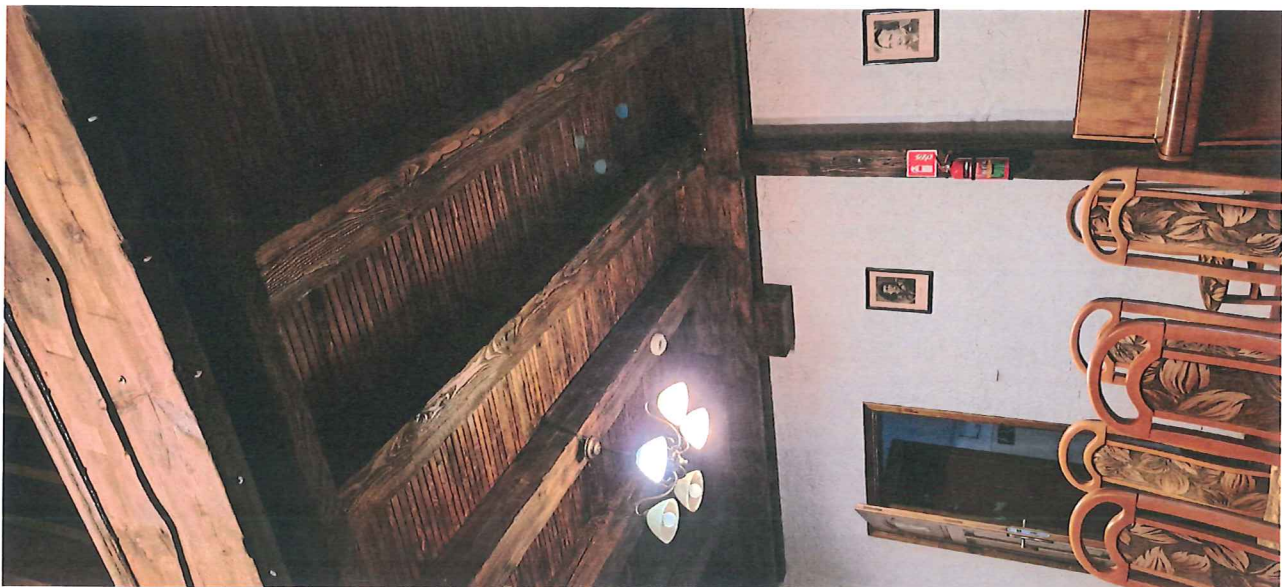
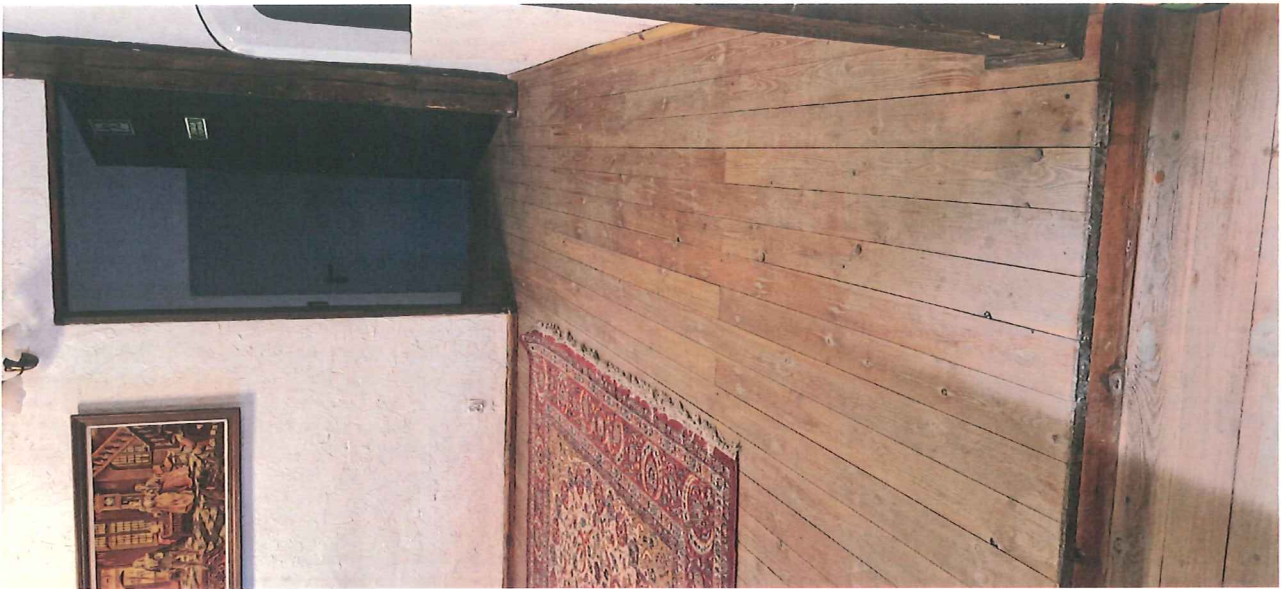
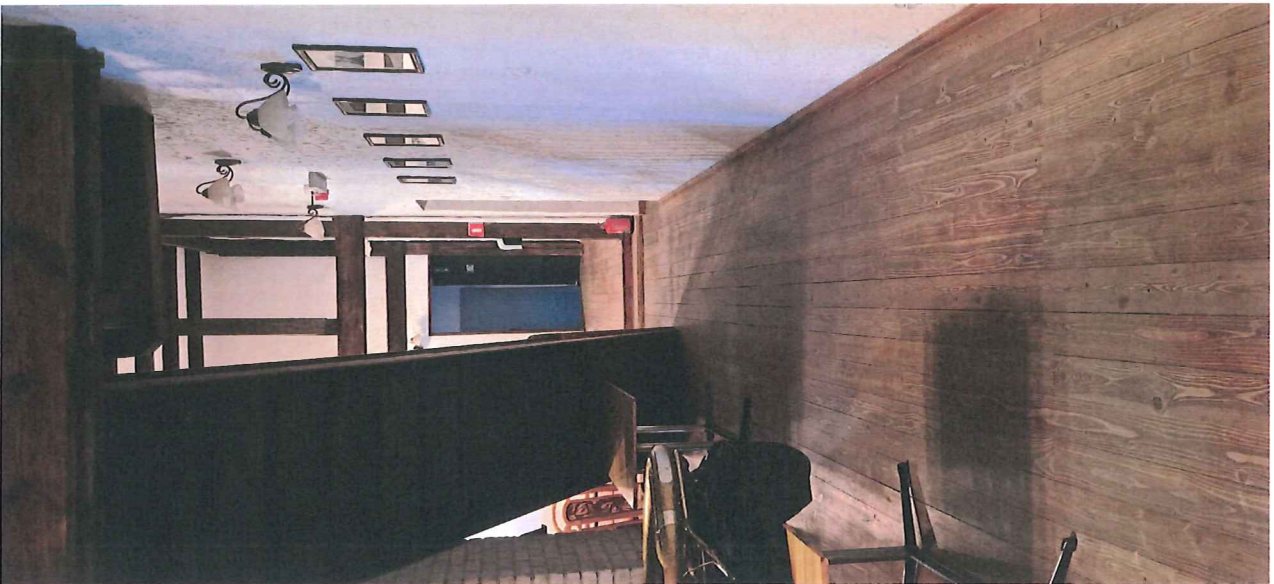
Nad częścią pomieszczenia małej auli zlokalizowana jest drewniana antresola. Podłoga na małej auli konstrukcją drewniana pokryta drewnianymi deskami.

Mała sala koncertowa (mała aula) III piętro, wejście na antresolę:

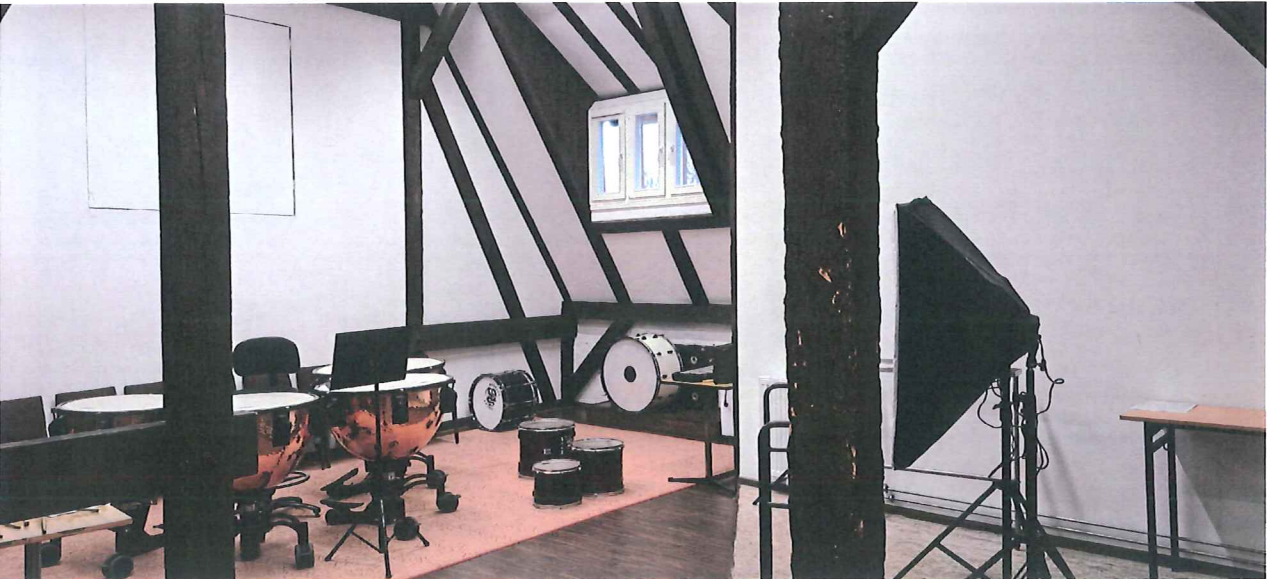
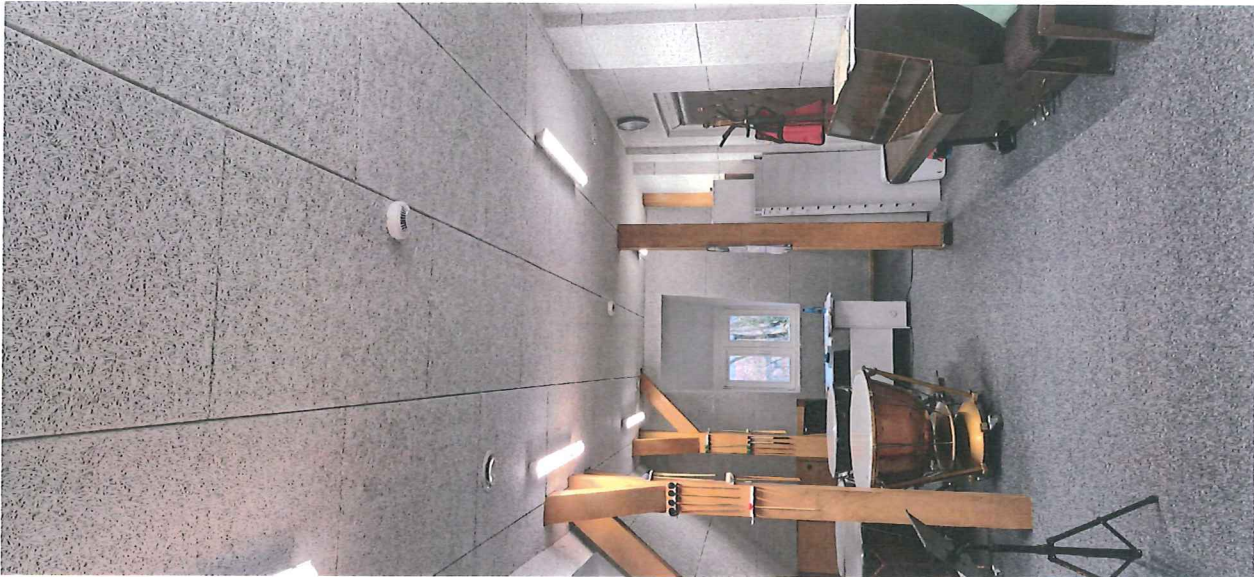
Pomieszczenie dla zespołu przy małej auli, III piętro:

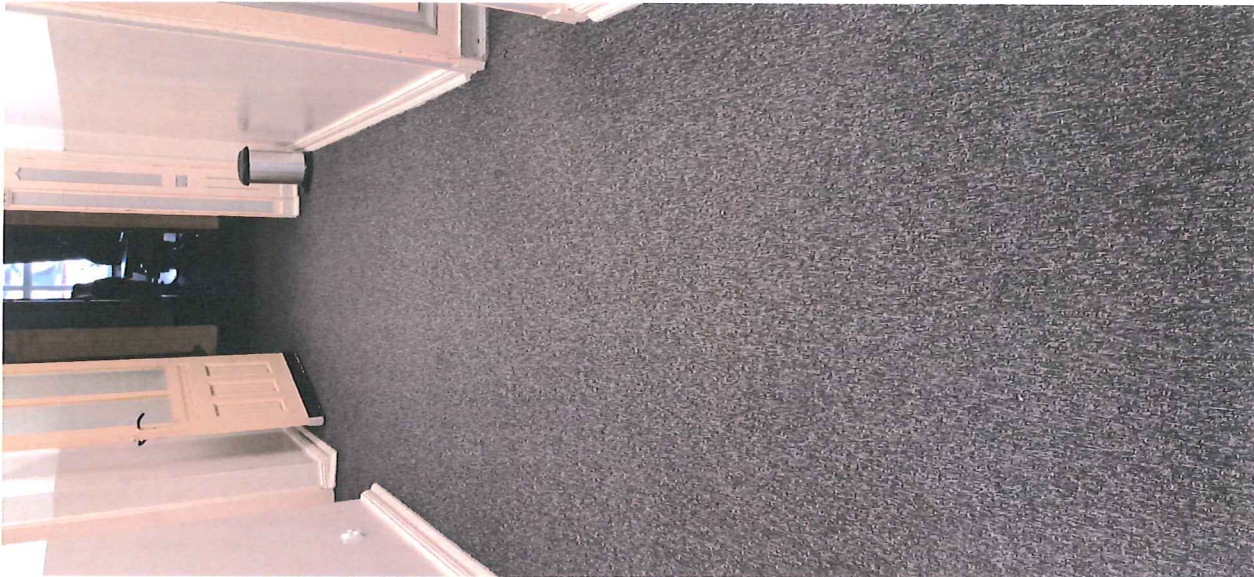
Korytarz, ze strefy ZL I (duża aula) na II piętrze w kierunku klatki S2, S3:

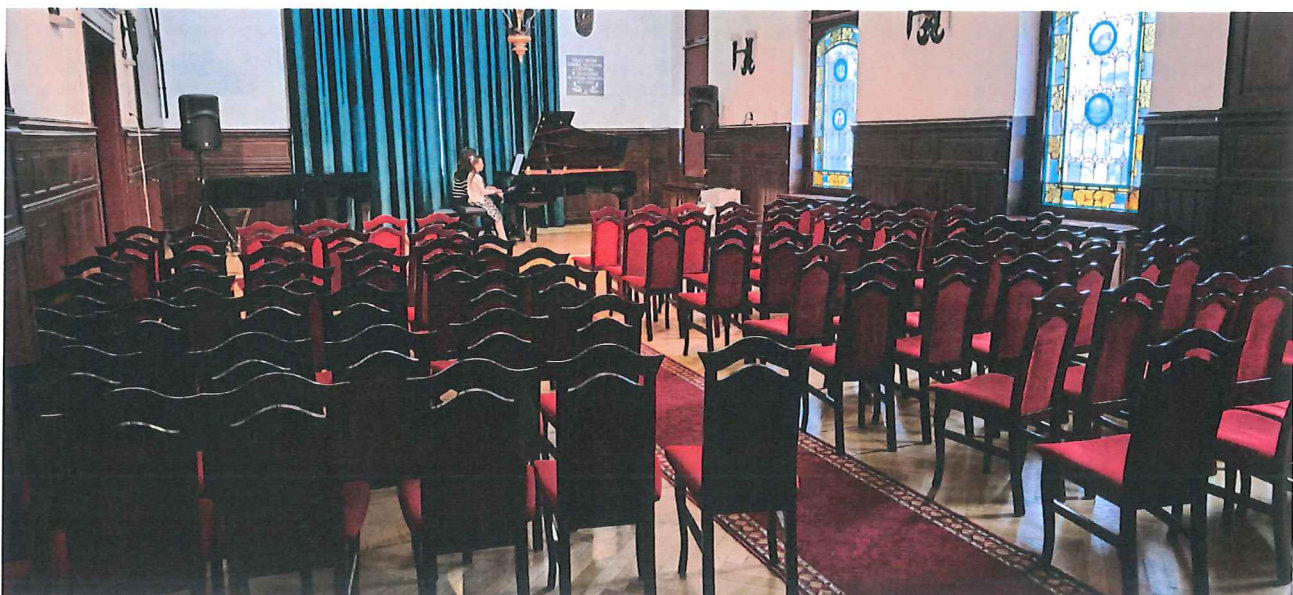
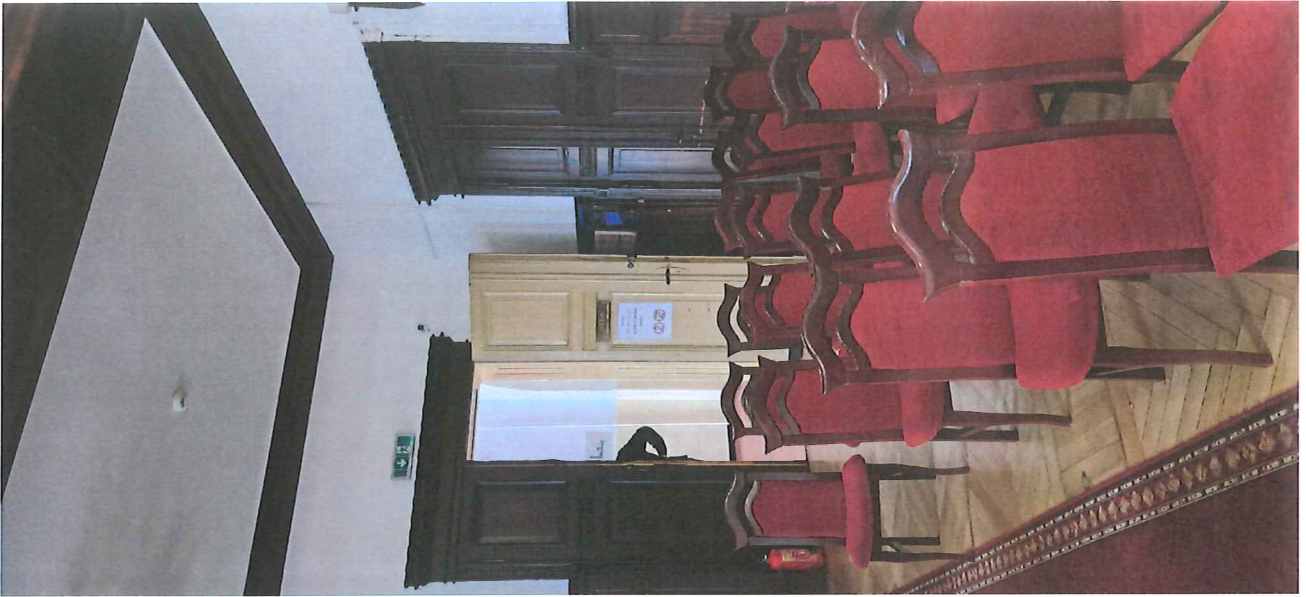
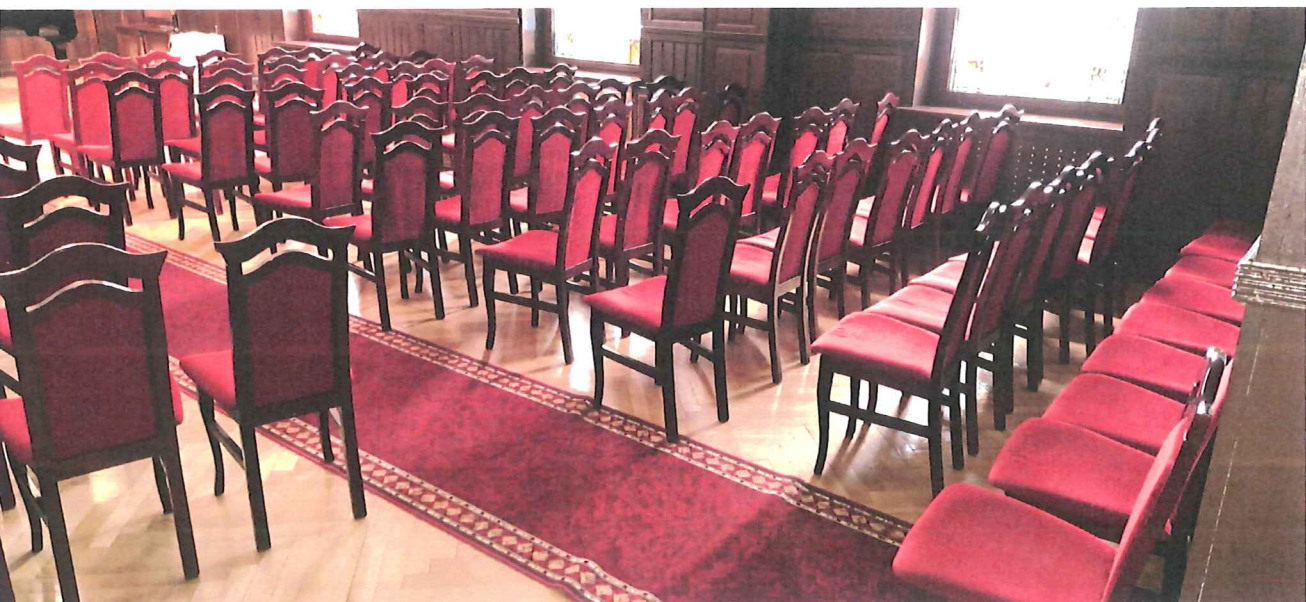
Drzwi ewakuacyjne z budynku oraz dużej sali koncertowej otwierają się do wewnątrz – budynek zabytkowy. W budynku znajdują się 3 wentylatornie (wentylacja mechaniczna) z czego dwie z nich zamknięte zostały drzwiami przeciwpożarowymi w klasie odporności ogniowej EI 60.

Duża sala koncertowa, II piętro, drzwi ewakuacyjne z pomieszczenia:

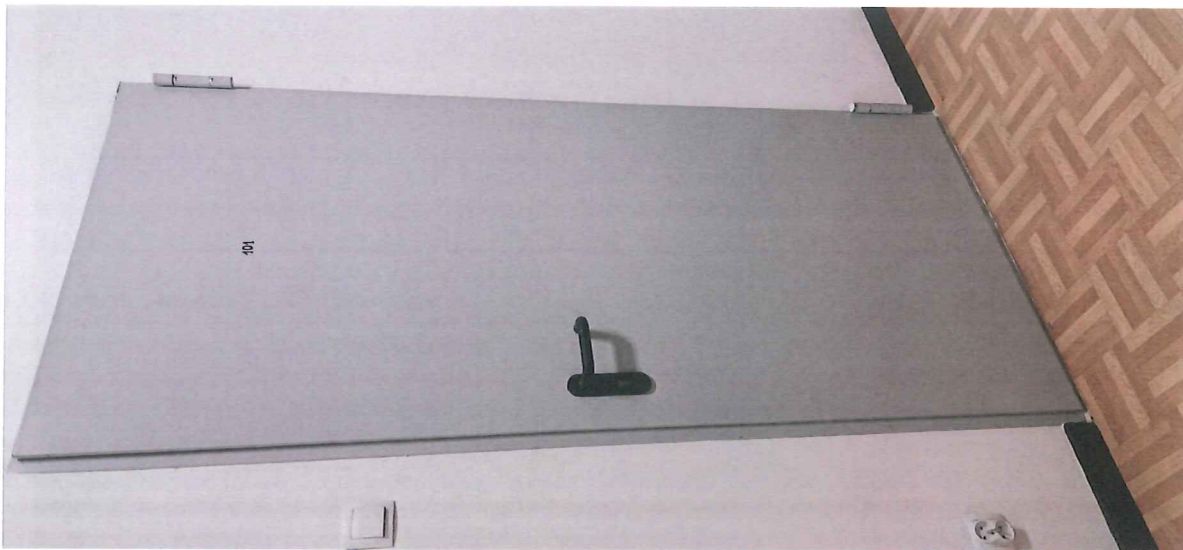
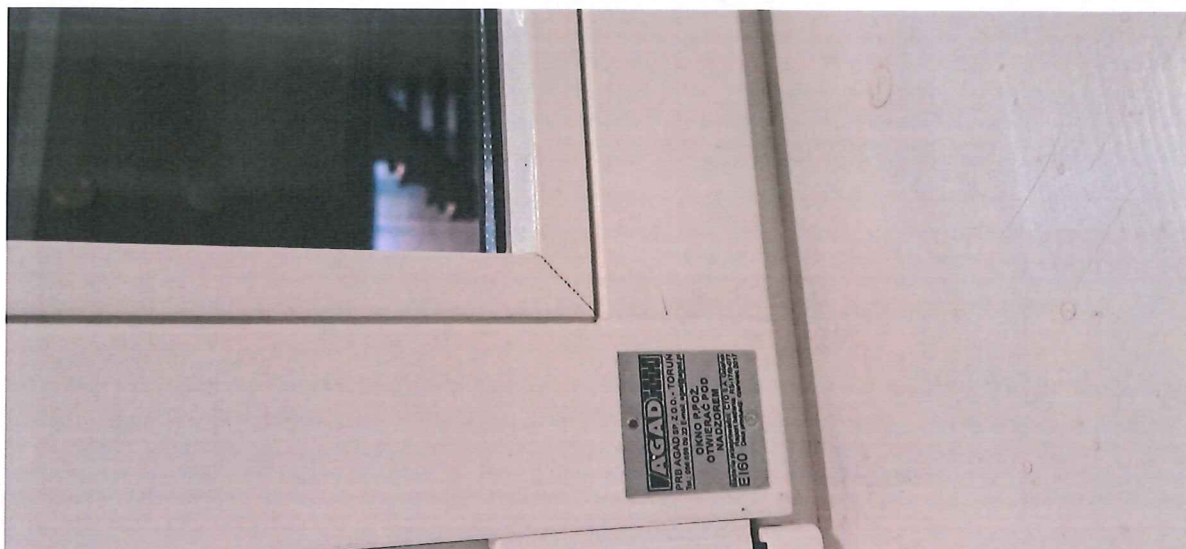
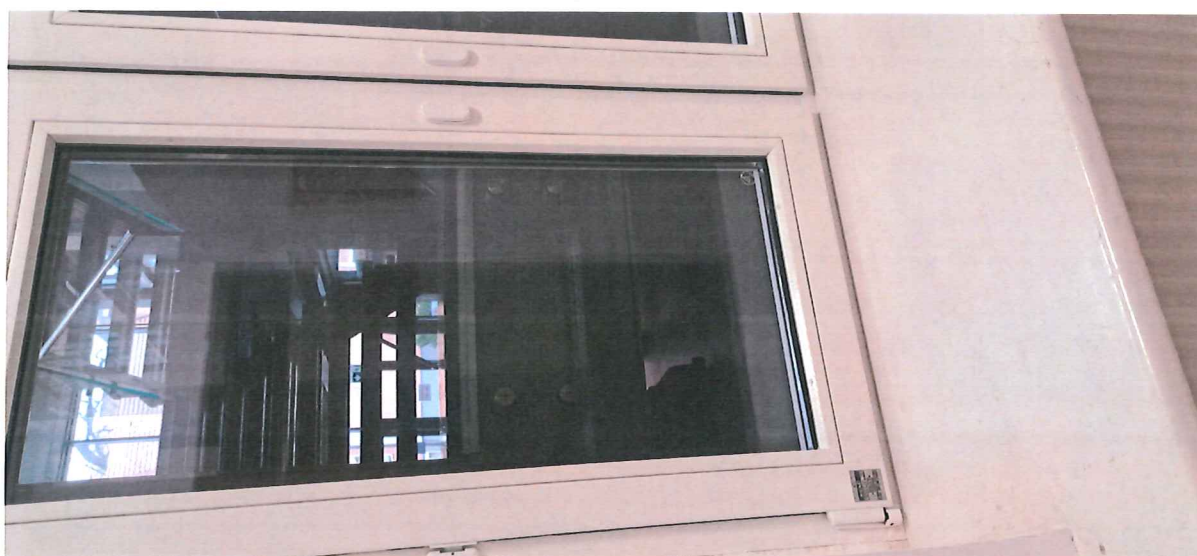
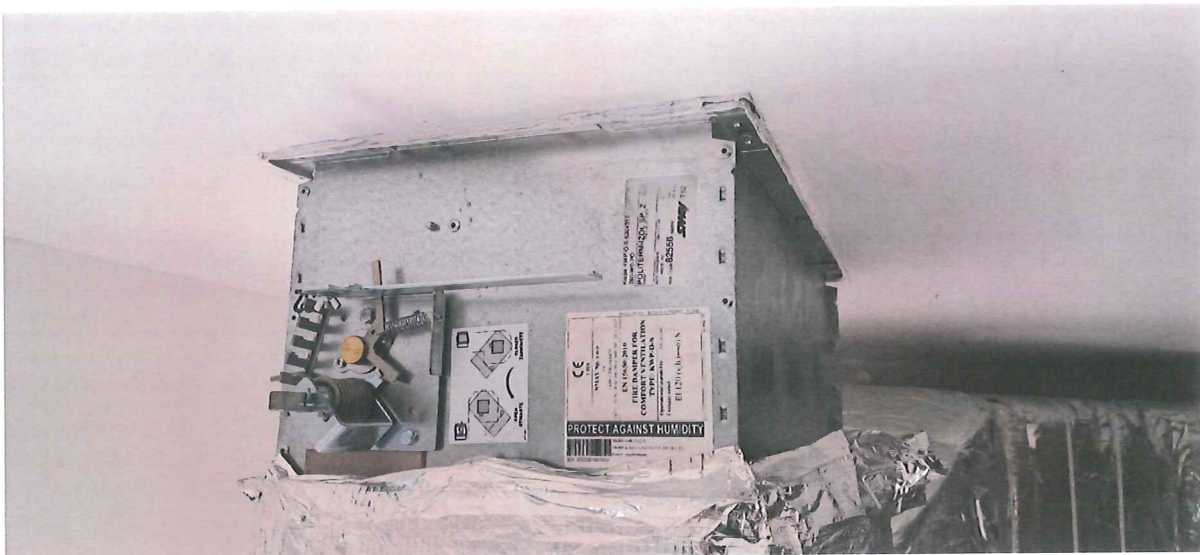
<input checked="" type="checkbox"/>	Data badania/protokołu		Imię i nazwisko	
	Numer protokołu		Numer uprawnień	
	Uwagi konserwatora	<input type="checkbox"/> bez uwag	<input type="checkbox"/> uwagi:	
	Uwagi kontrolującego	<input type="checkbox"/> bez uwag	<input checked="" type="checkbox"/> uwagi:	
Uwagi i załączniki: Brak oznakowania drzwi przeciwpożarowych. Drzwi przeciwpożarowe prowadzące do zewnętrznej klatki schodowej w klasie odporności ogniowej EI 30 na kondygnacjach: parteru, I piętra, II piętra, nie domykają się samoczynnie, mimo że zostały wyposażone w samozamykacze, pozostając w pozycji otwartej – system zabezpieczenia technicznego niesprawny.

System zabezpieczeń technicznych – Drzwi EI 60 (wentylatornia), stolarka okienna w obrębie klatki S5 EI 60, klapy pożarowa w pomieszczeniu wentylatorni EI 120S:
