Nr opinii: **102/2023/LM** z dnia **2023-02-23**

I. PODSTAWY OPINII

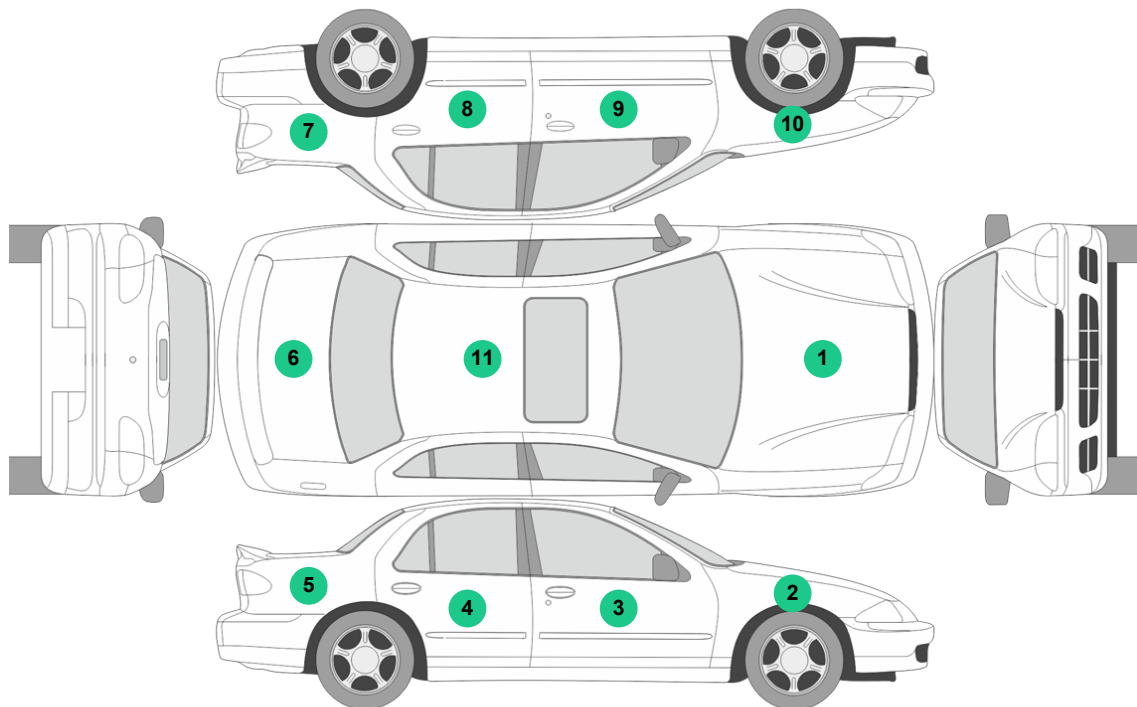
● - element bez uwag, ● - zgłoszono uwagi lub/i odstępstwa od stanu normalywnego.

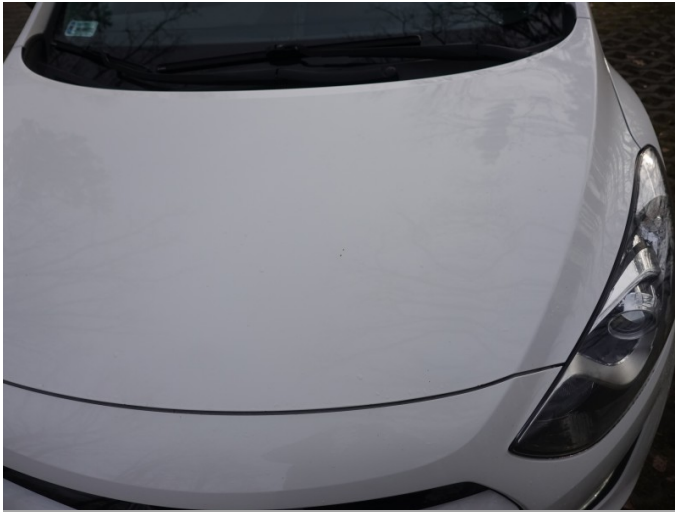
1. Pokrywa przednia - odpryski z korozją.

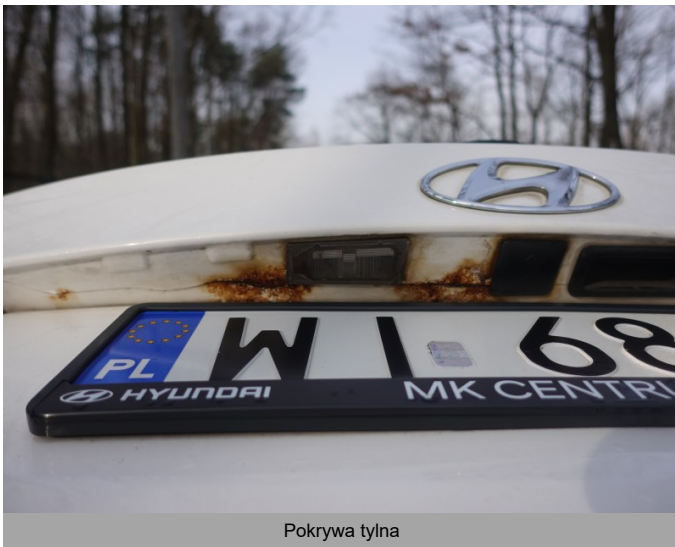
2. Pokrywa tylna - korozja.

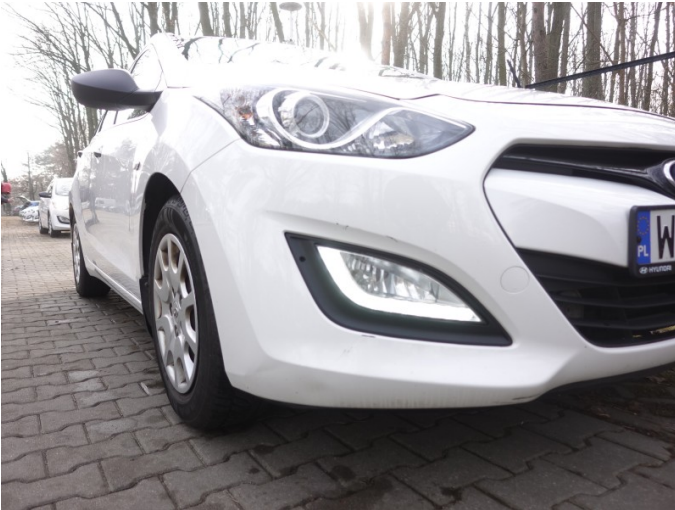
Poszycie zderzaka przedniego

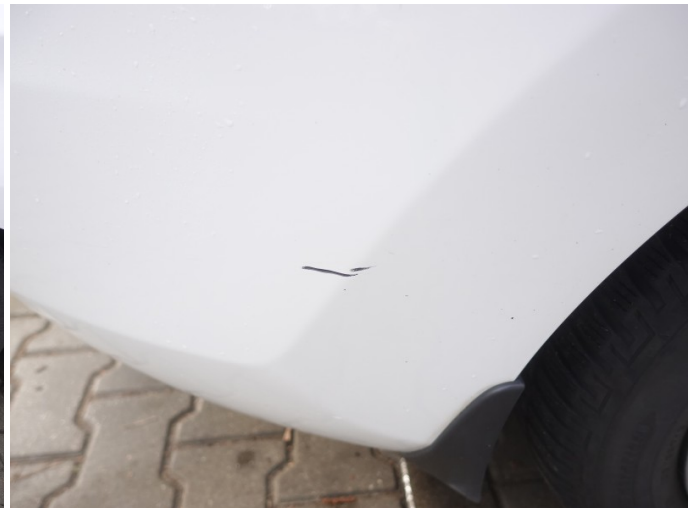
Poszycie zderzaka tylnego

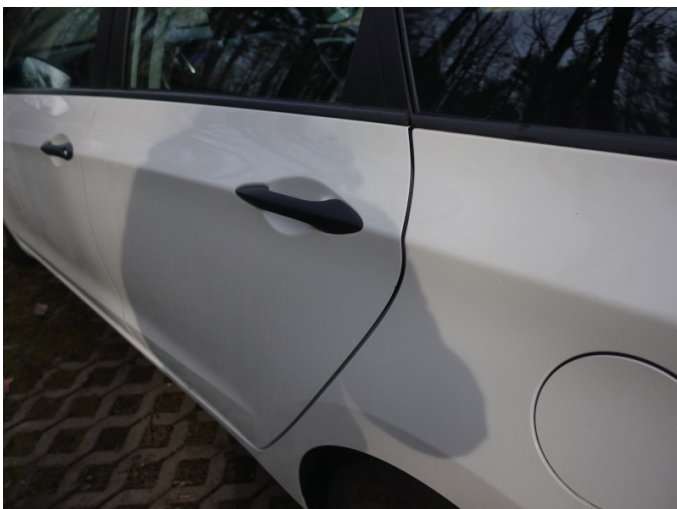
4. Drzwi tylne lewe - odprysk z korozją.

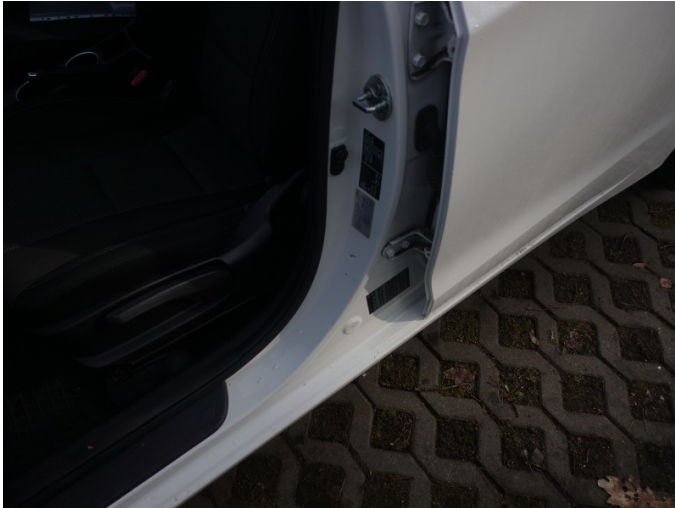
Słupek środkowy strona lewa

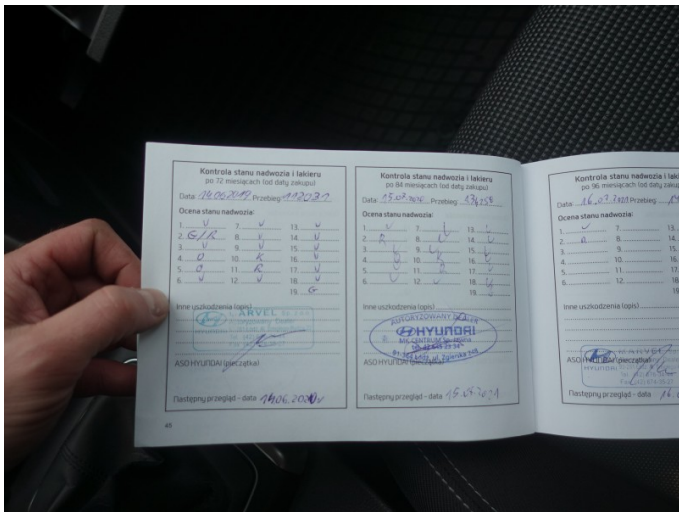
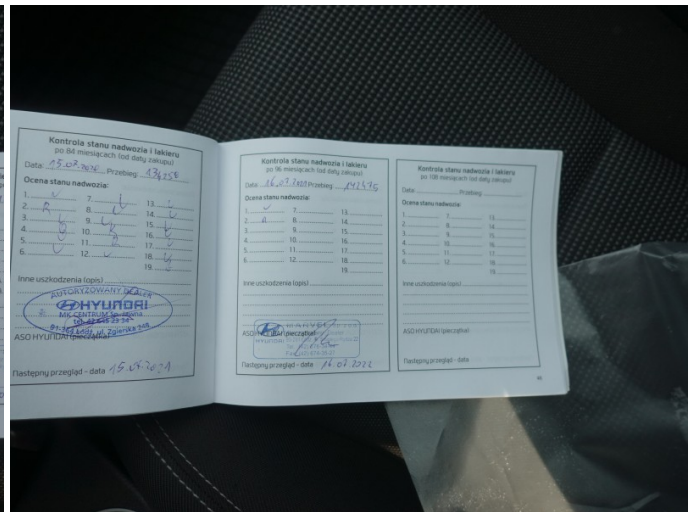
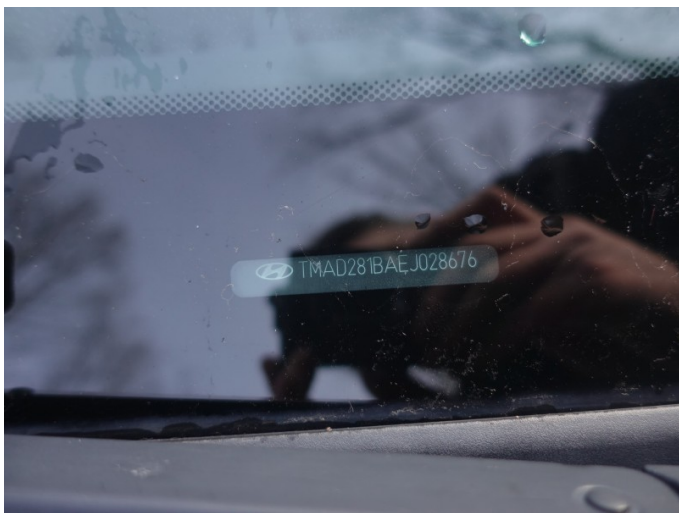
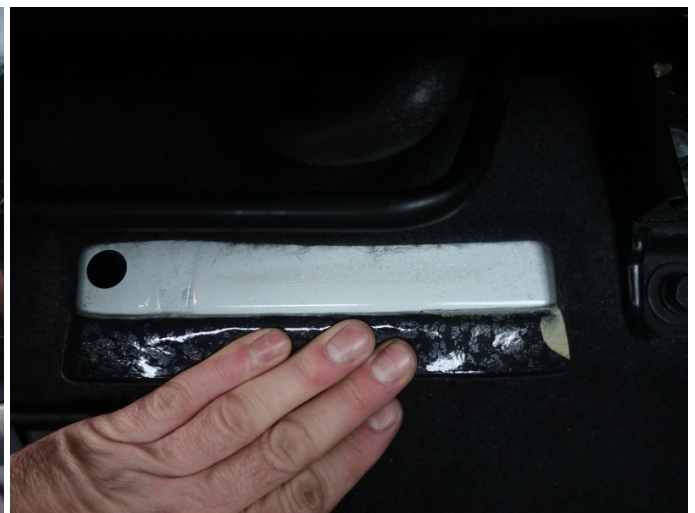
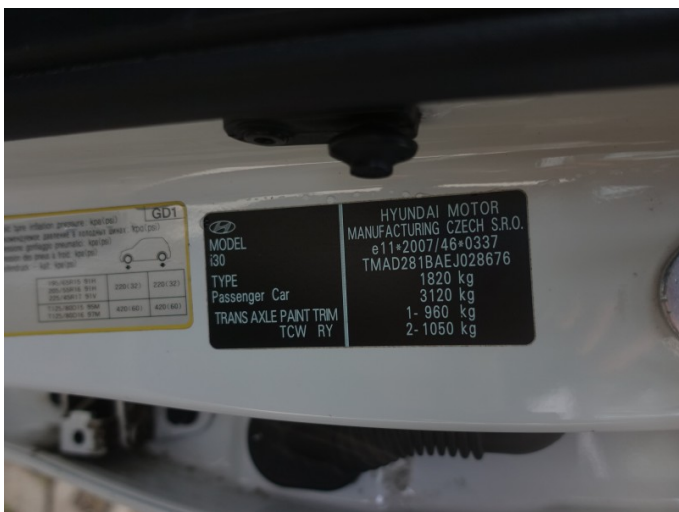
IX. KLAUZULE I ZASTRZEŻENIA
