PRZEKROJE NORMALNE

Droga leśna nr inw. 456/220 w Leśnictwie Włochy

Inwestor Państwowe Gospodarstwo Leśne Lasy Państwowe Nadleśnictwo Pińczów Michałów 294; 28-411 Michałów		Wykonawca AJKO Artur Kręcisz ul. Gen. Władysława Sikorskiego 6; 28-200 Staszów tel. 660 381 206; e-mail: artur@ajko.com.pl			
Obiekt Remont drogi leśnej nr inw. 456/220 w Leśnictwie Włochy					
Nazwa rysunku PRZEKROJE NORMALNE				Skala 1:50	
Opracowanie	Imię i nazwisko		Nr. uprawnień	Data	Podpis
Projektant	Wojciech Marciniak		SWK/0221/PWBD/19 w branży drogowej	05.2023	
Asystent projektanta	Weronika Obara		branża drogowa	05.2023	
Data opracowania Maj 2023		Branża Drogowa		Nr rysunku 3

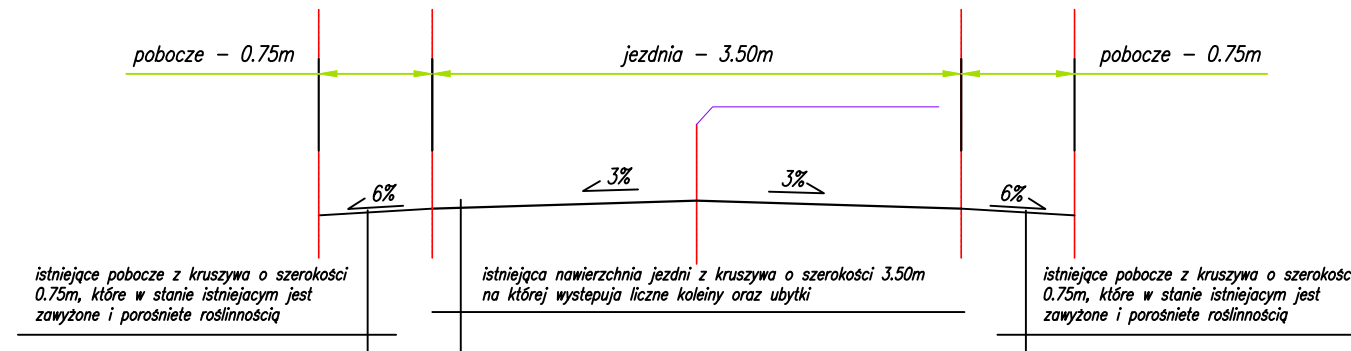
PARAMETRY TECHNICZNE ORAZ STAN ISTNIEJĄCY

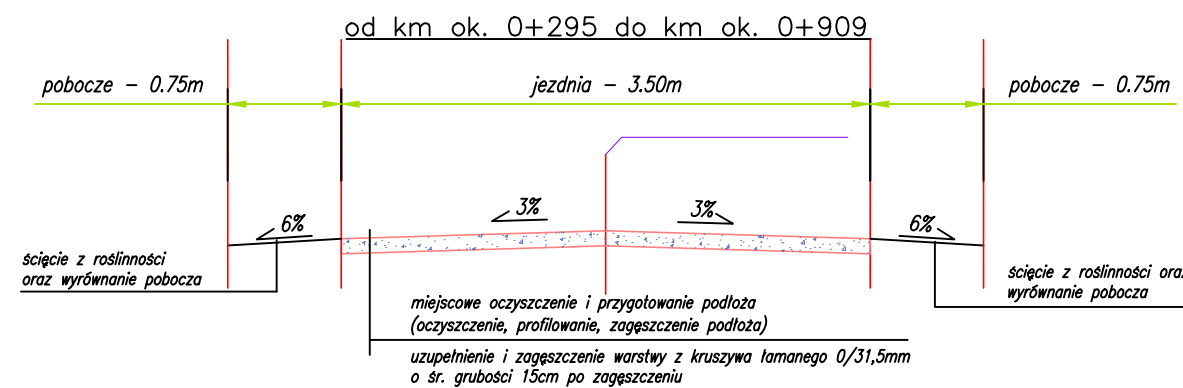
PRACE REMONTOWE

Uzupełnienie ubytków warstwy konstrukcyjnej nawierzchni jezdni oraz ścięcie zawyżonych i porośniętych roślinnością poboczy na remontowanym odcinku drogi leśnej znajdujących się między kilometrażem:

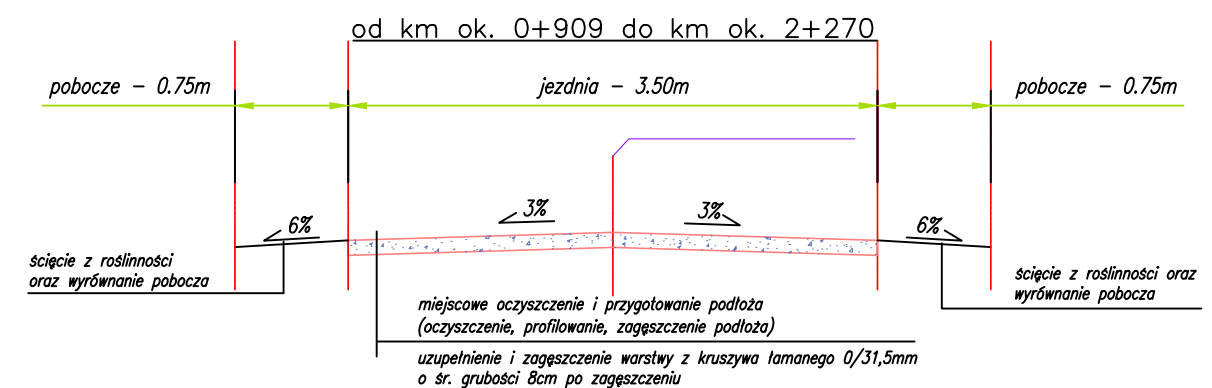
PRACE REMONTOWE

Uzupełnienie ubytków warstwy konstrukcyjnej nawierzchni jezdni oraz ścięcie zawyżonych i porośniętych roślinnością poboczy na remontowanym odcinku drogi leśnej znajdujących się między kilometrażem:
