**WYCENA Nr: 71/1/03/2023**

Zadanie: Ocena stanu technicznego i określenie wartości rynkowej pojazdu w celu ustalenia ceny wywoławczej w przetargu

Marka: SUZUKI

Model: Jimny 1.3 MR`13

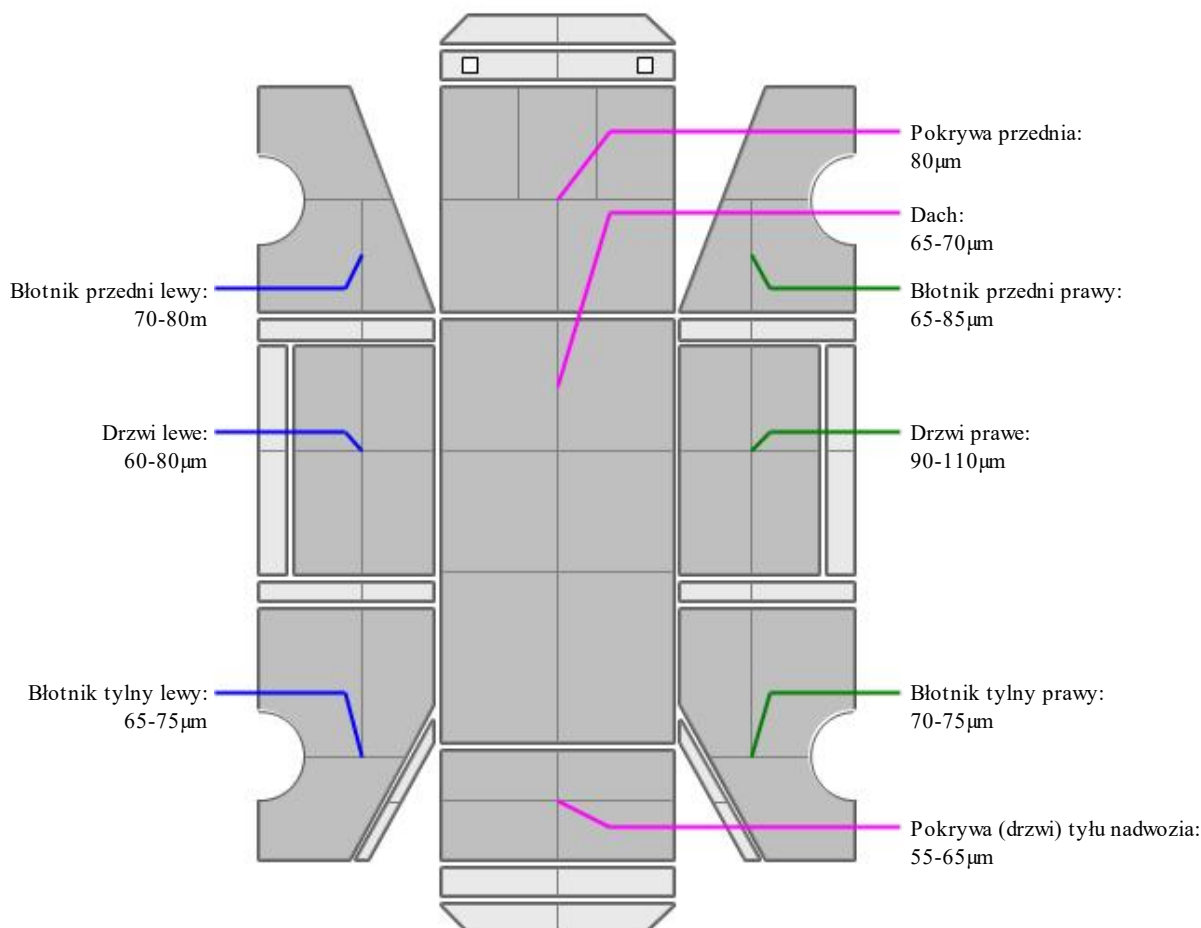
## OPIS POWŁOKI LAKIEROWEJ

Na podstawie przeprowadzonego pomiaru grubości powłoki lakierowej ustalono, że pojazd posiada powłokę lakierową o grubości odpowiedniej dla powłoki wykonanej fabrycznie. Widoczne różnice odcienia powłoki lakierowej poszczególnych elementów.
