OPIS STANU ISTNIEJĄCEGO I MIEJSCA ROZBIÓRKI

ZDJĘCIA BUDYNKU DO ROZBIÓRKI:

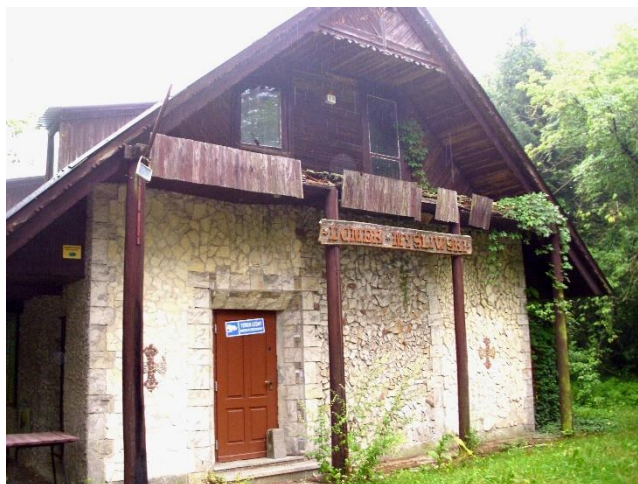
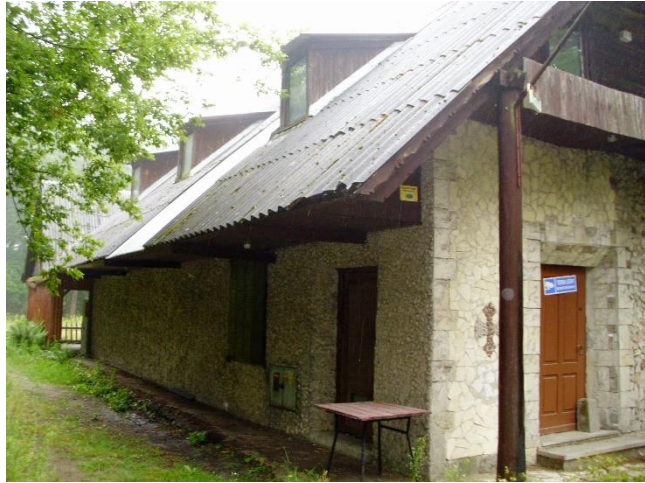
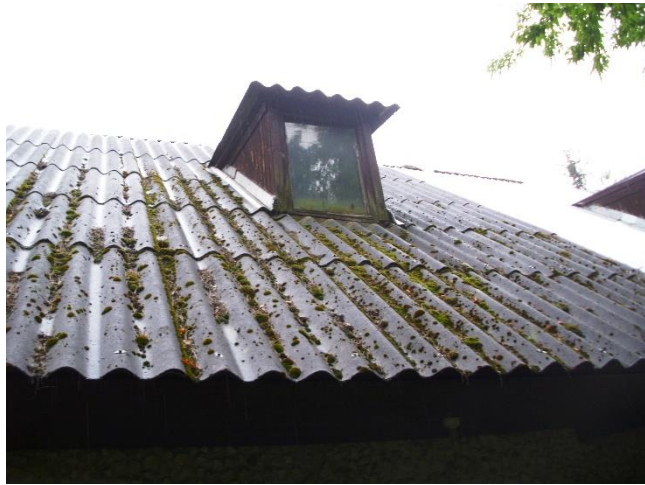
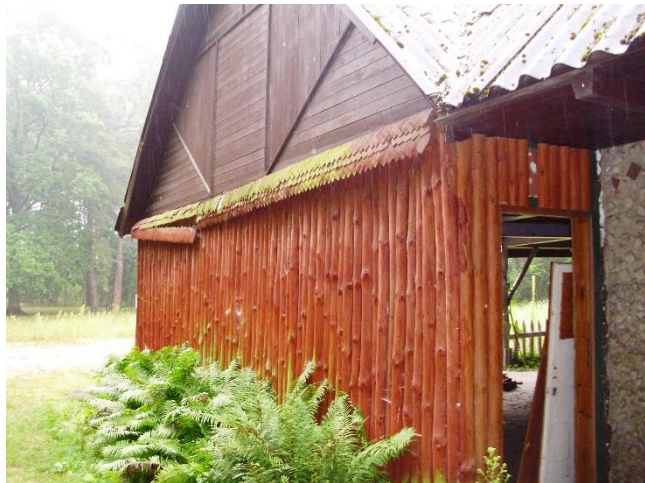
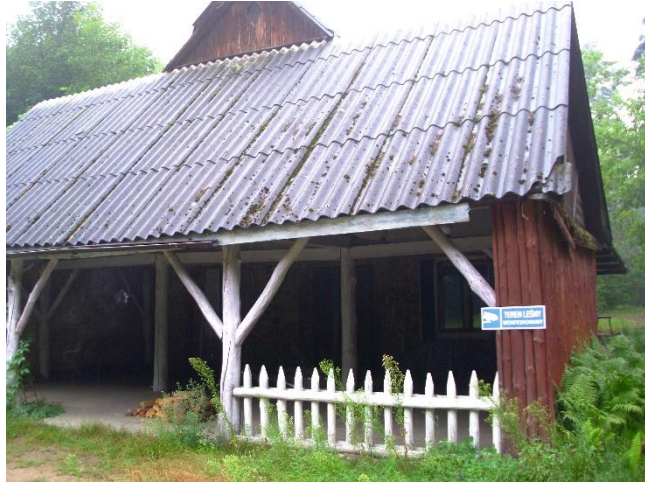
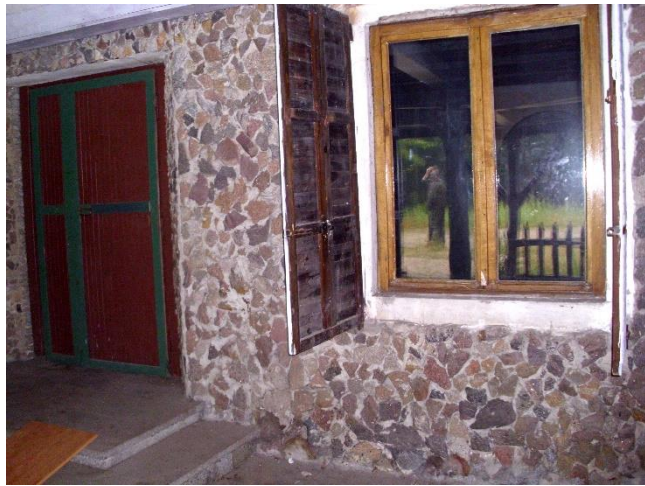
Budynek gospodarczy pełniący funkcję domku myśliwskiego o konstrukcji częściowo murowanej – parter i częściowo drewnianej – poddasze + dobudowana wiata. Fundament betonowo – kamienny. Ściany parteru murowane, ściany poddasza drewniane. Strop i schody drewniane. Dach drewniany dwuspadowy z lukarnami. Na pokryciu dachu znajduje się eternit. Posadzki parteru z terakoty, płytek betonowych oraz lastriko. Posadzki na poddaszu drewniane.
