Petycja

Działając w interesie publicznym, na podstawie art. 2 ustawy o petycjach oraz art. 63 Konstytucji RP, wnoszę o zmianę przepisów dotyczących przejazdów kolejowych, aby przejazdy kolejowe, gdzie ruch na drodze podczas przejeżdżania pociągu jest wstrzymywany przez uprawnionego pracownika (znaki A-30 i T-10) mogły być szerzej stosowane.

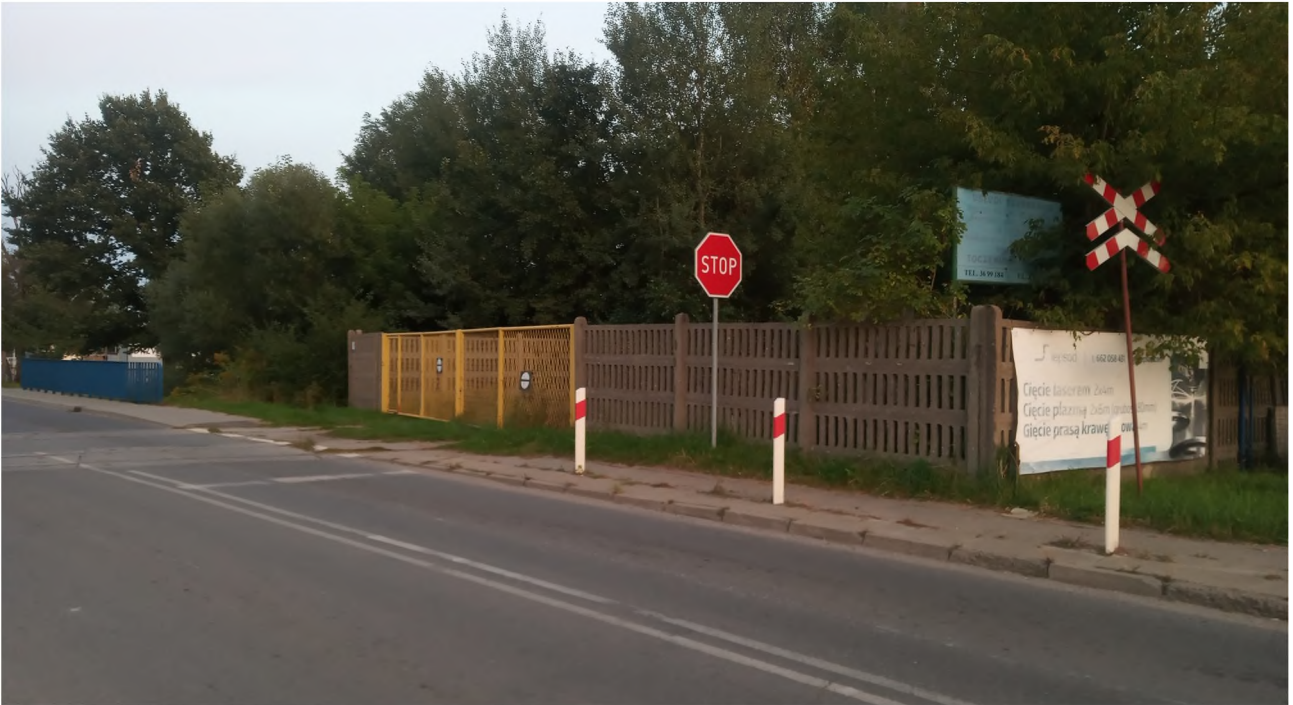
Chciałbym przedstawić dwa przejazdy kolejowe, które pokazują pewne absurdy obecnie funkcjonujących przepisów. Pierwszym przykładem takiego przejazdu kolejowego jest przejazd kolejowy w ciągu ul. Poselskiej w Częstochowie (zdjęcie nr 1). Jest on oznakowany znakami A-30 z tabliczkami T-10 (co najwyraźniej nie jest zgodne z obowiązującymi przepisami), a zatem ruch na drodze winien być wstrzymywany przez pracownika kolei podczas przejazdu pociągu. Pomimo to przed torami ustawiony został znak B-20 „stop”. Przejazd ten jest przejazdem kategorii D,

ustawienie znaku B-20 musi więc wynikać z z braku widoczności. Takie oznakowanie jest skrajnie absurdalne: **dlaczego zobowiązuje się kierowców do zatrzymania przed przejazdem, skoro doskonale widoczna jest zamknięta brama zakładu, do którego prowadzi bocznica?** Oczywiście zdecydowana większość kierowców ignoruje znak „stop” w tym miejscu – co nie jest żadnym zaskoczeniem. Znaczenie znaku B-20 w ten sposób jest deprecjonowane i z pewnością przyczynia się do pogorszenia bezpieczeństwa w innych miejscach, w których znak ten nie powinien być ignorowany.

Zdjęcie 1: Przejazd kolejowo-drogowy w ciągu ul. Poselskiej w Częstochowie

Niezbędnym wydaje się rozszerzenie możliwości stosowania przejazdów kolejowo-drogowych kategorii A albo zdefiniowanie odrębnej kategorii w taki sposób, aby przejazdy takie jak przedstawiony na zdjęciu nr 1 mogły być oznakowane znakami A-30 i T-10, bez znaku B-20 „stop”. Taka zmiana przyczyni się do zwiększenia bezpieczeństwa ruchu drogowego – znak „stop” nie będzie nadużywany oraz tak powszechnie lekceważony.

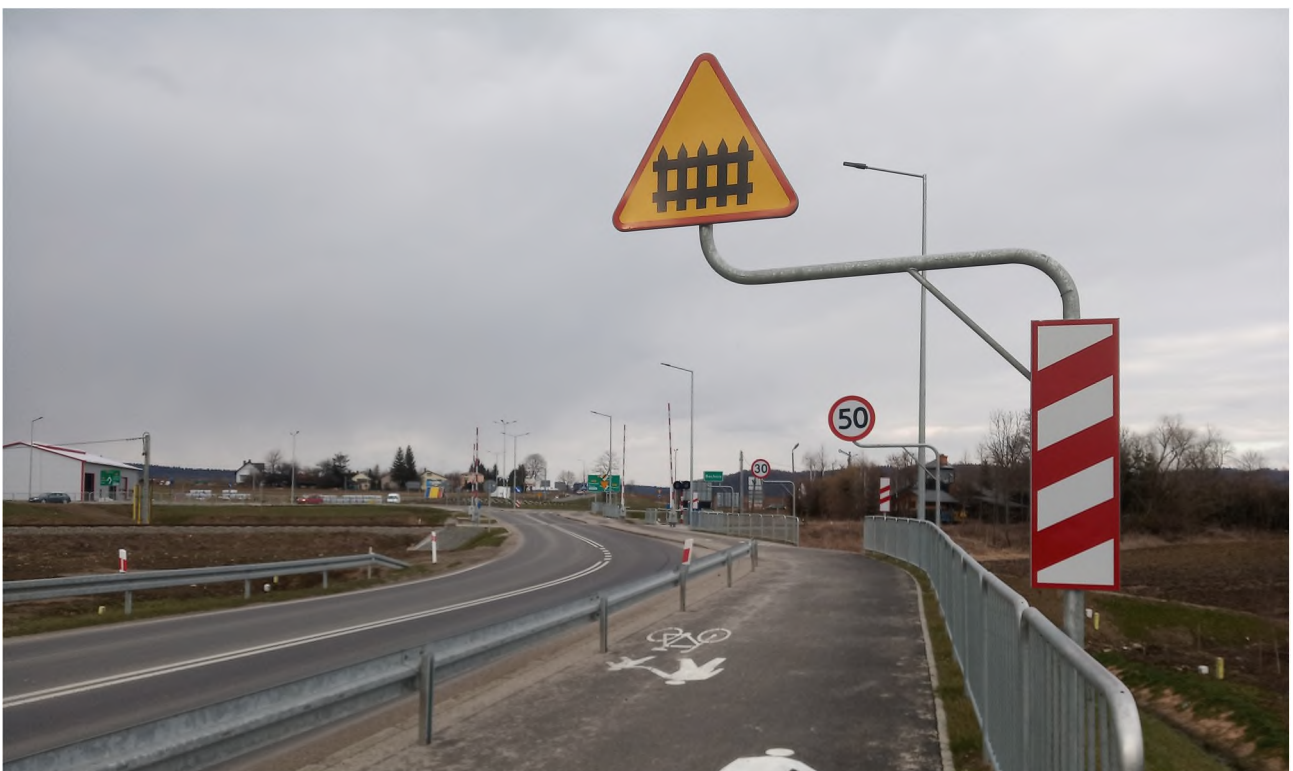
Zdjęcie 2: Przejazd kolejowo-drogowy w ciągu DW835 w Dynowie

Kolejny przykład przejazdu kolejowego pokazuje odwrotną sytuację (zdjęcie nr 2). Na oddanej niedawno do ruchu obwodnicy Dynowa w ciągu drogi wojewódzkiej nr 835 znajdują się dwa przejazdy kolejowo-drogowe kategorii A wyposażone w roгатki i sygnalizatory drogowe. DW835 dwukrotnie przecina Przeworską Kolej Dojazdową (PKD). Warto zauważyć, że ta wąskotorówka jest czynna wyłącznie w sezonie letnim w weekendy. Wg rozkładu jazdy z 2019 r. funkcjonowała jedna para pociągów w ciągu dnia, czerwiec – sierpień w soboty i niedziele, wrzesień w niedziele. W 2021 roku ruch odbywa się jedynie do Łopuszki Małej (a więc kolej nie dojeżdża do Dynowa). Prędkość handlowa to mniej niż 20 km/h. Czy zastosowanie rogatek i sygnalizacji na takim przejeździe jest odpowiednim rozwiązaniem? Czy nie wystarczyłoby oznakowanie tego przejazdu jako miejsca w którym *ruch na drodze jest wstrzymywany przez pracownika kolei podczas przejeżdżania (przetaczania) pociągu*?
