<div>PBI SEBASTIAN WILCZYŃSKI ul. Wrzosowa 10B/3, 55-080 Smolec, NIP 886-144-91-83 tel. +48 660 228 225, e-mail: sebastian.pbiwilczynski@wp.pl</div></div>	
Obiekt budowlany	Odbudowa przepustu DN600 położonego w leśnictwie Krzywina, oddział 61 c nadleśnictwo Henryków.		Data: 06.2021
Opracowanie	Odwodnienie i drogi		Stadium: Proj. wyk.
Tytuł rysunku	Przekrój konstrukcyjny		Branża: Drogi
Stanowisko	Imię i nazwisko - nr uprawnień	Podpis	Skala:
Projektant	mgr inż Wilczyński Sebastian - 225/DOŚ/08		1:40
			Nr rys.: 1

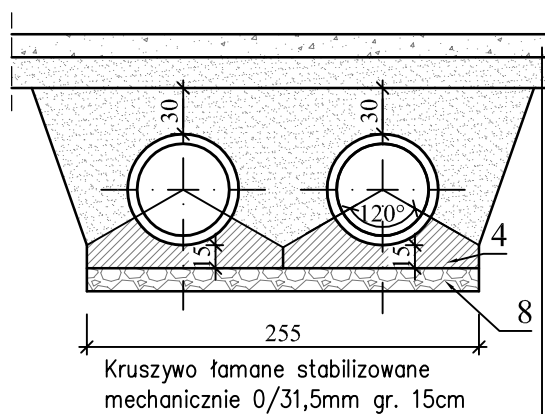
Przekrój poprzeczny

X - X

1. Kruszywo łamane 0/31,5mm gr. 15 cm
2. Kruszywo łamane 0/10mm gr. 20 cm
3. Kruszywo naturalne 0/2 gr. 30 cm
4. Ława betonowa C12/15 gr. 15 cm
5. Kostka kamienna 9/11cm, na podsypce cementowo-piaskowej gr. 10cm, spoinowana zaprawą cementową
6. Rura betonowa lub PEHD SN8
7. Fundament z kruszywa naturalnego 16/32mm
