Nr opinii: **096/2023/LM** z dnia **2023-02-23**

I. PODSTAWY OPINII

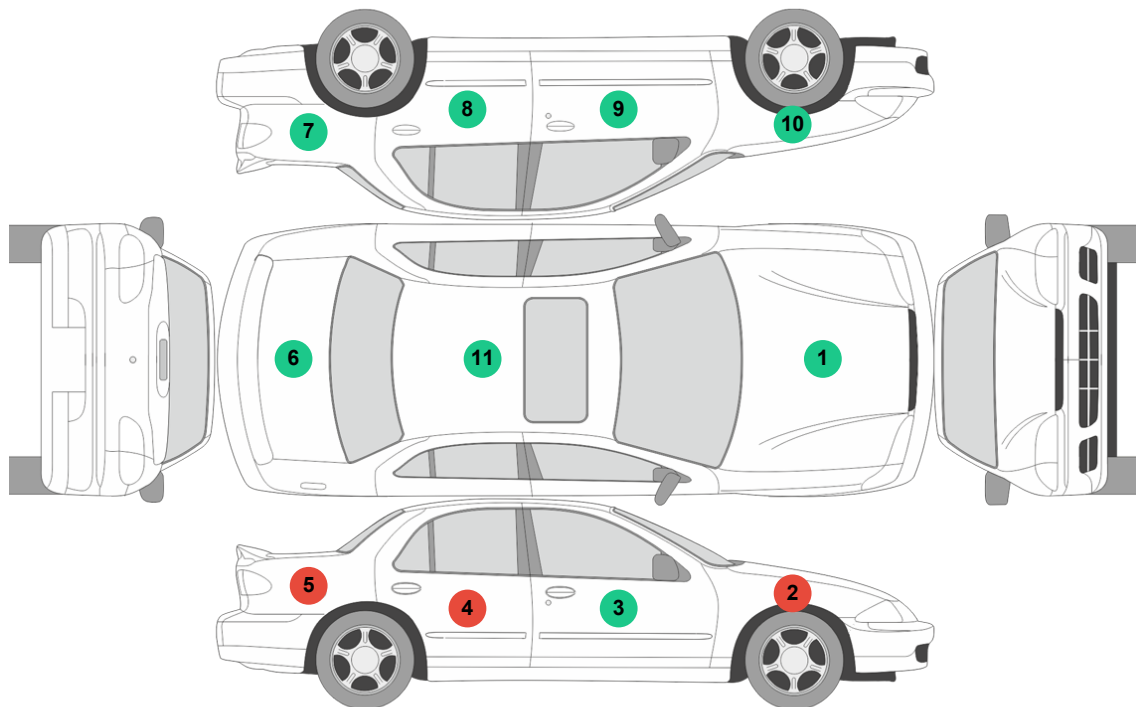
● - element bez uwag, ● - zgłoszono uwagi lub/i odstępstwa od stanu normalnego.

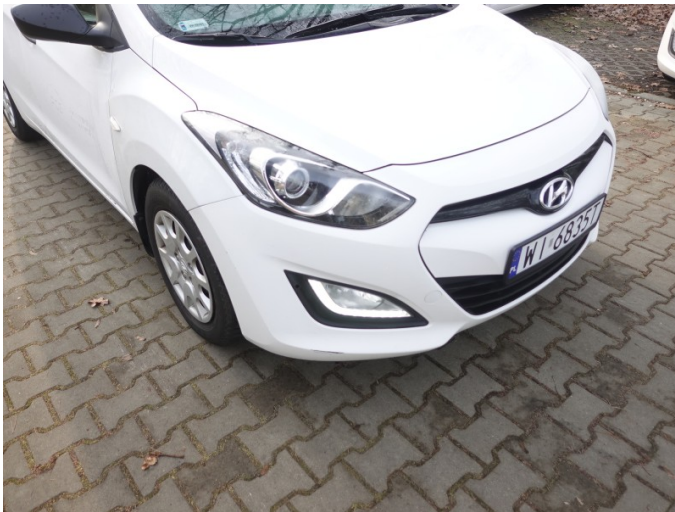
Poszycie zderzaka przedniego

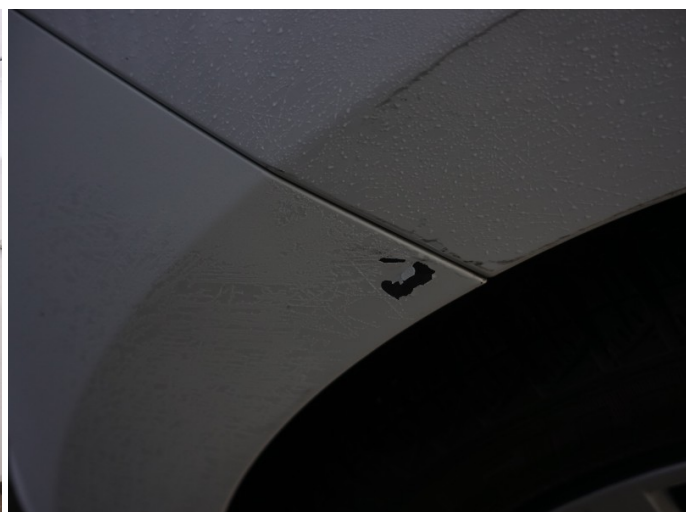
Poszycie zderzaka przedniego

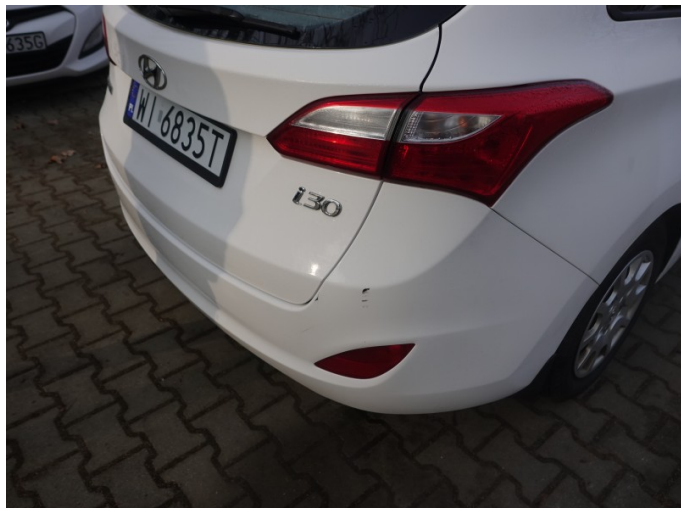
Poszycie zderzaka tylnego

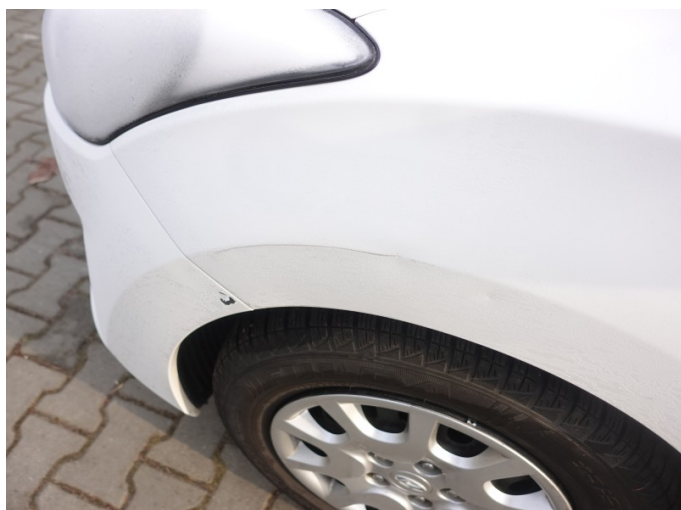
Błotnik przedni lewy

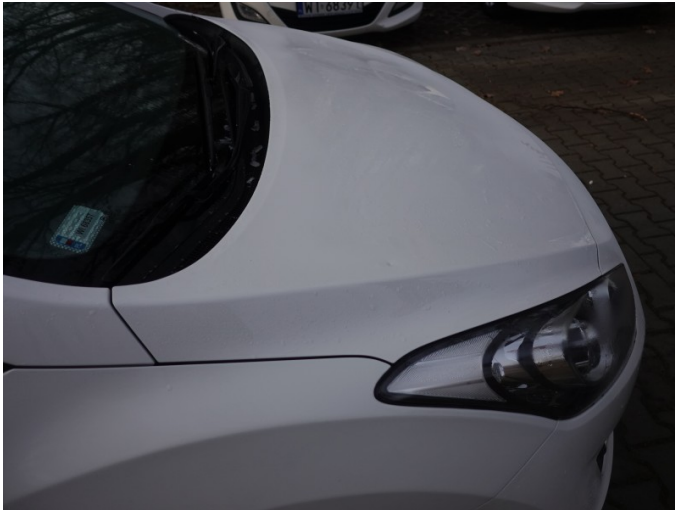
1. Pokrywa przednia - punktowe wgniecenie.

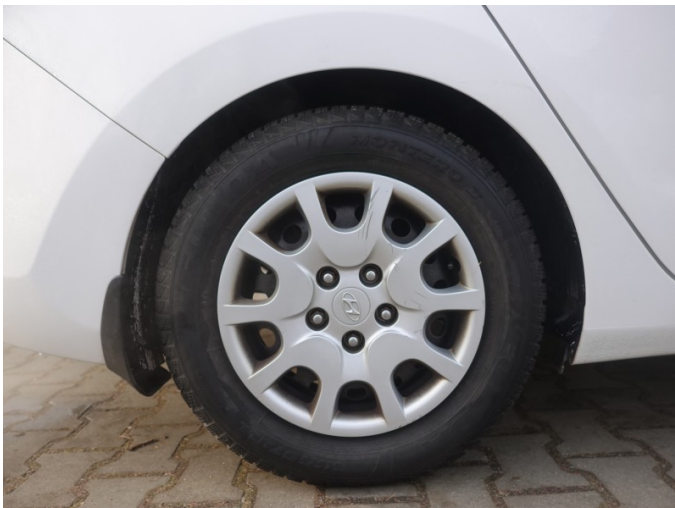
Kołpak ozdobny koła tylnego prawego

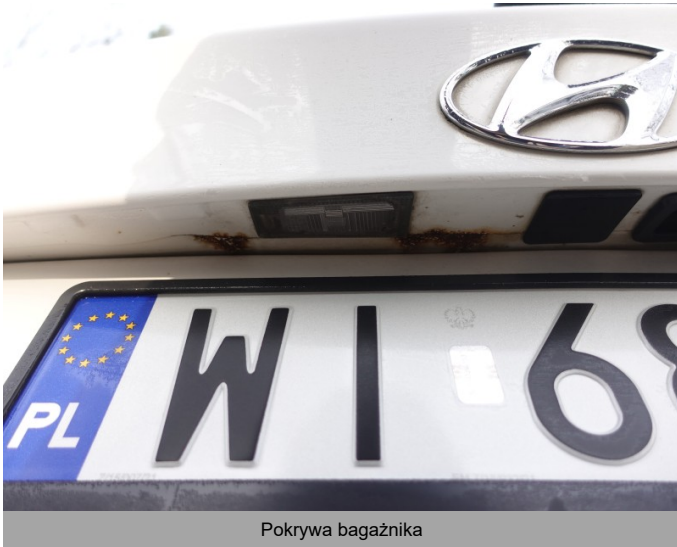
4. Pokrywa tylna - płytkie otarcie, do odpolerowania.

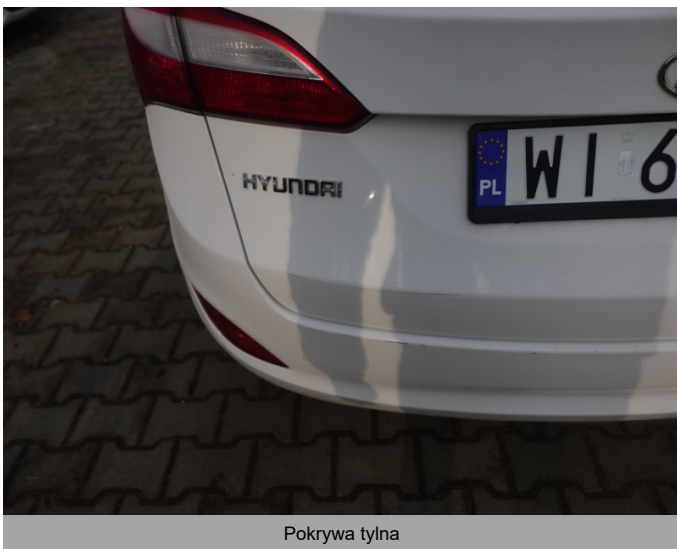
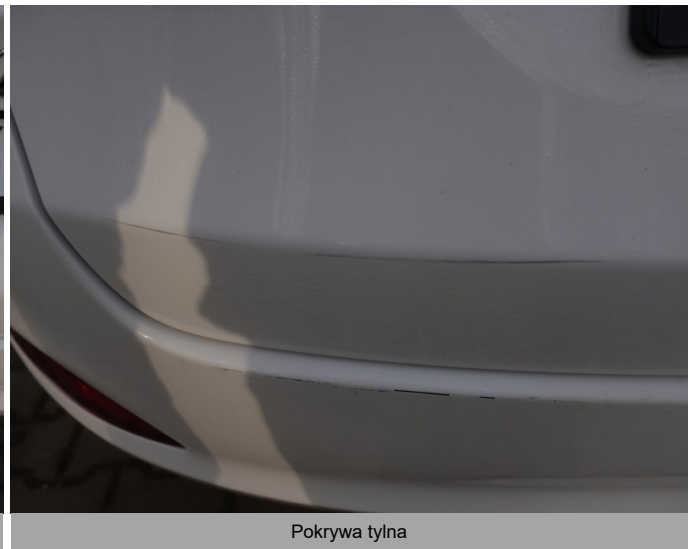
5. Poszycie zderzaka tylnego - otarcia, ubytki lakieru.

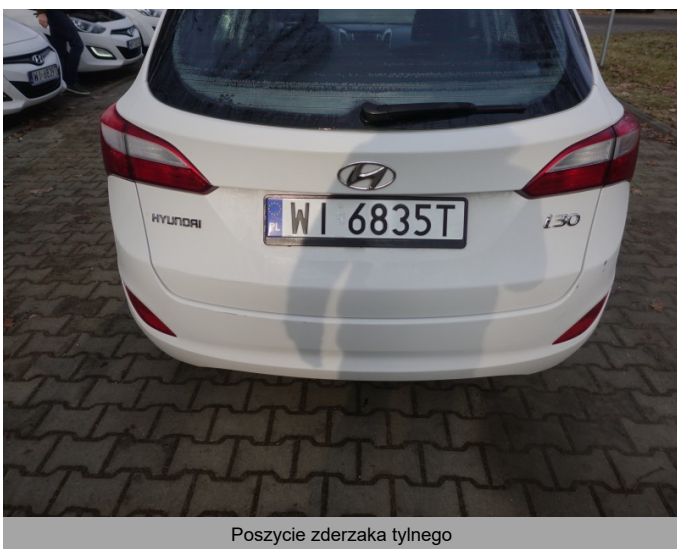
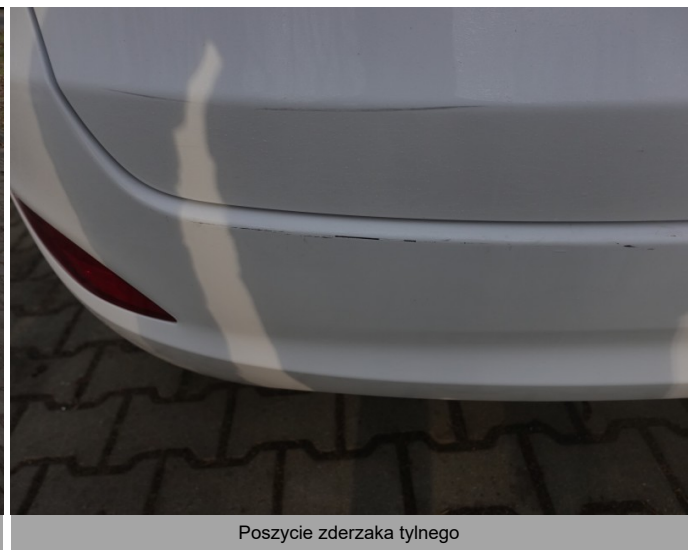
6. Drzwi tylne lewe - punktowe wgniecenie.

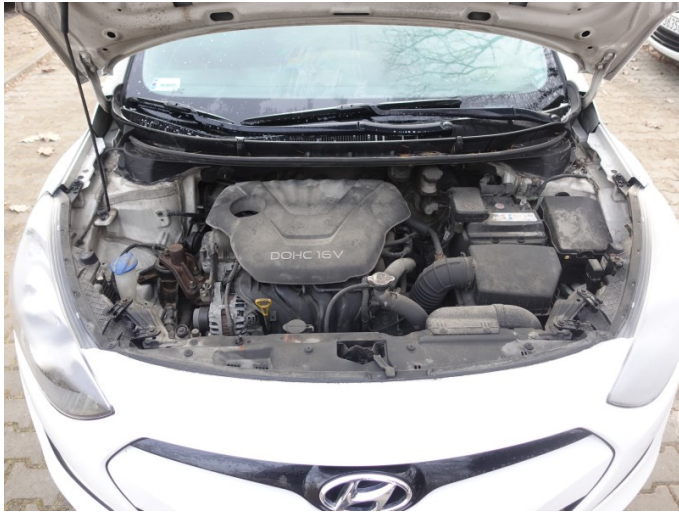
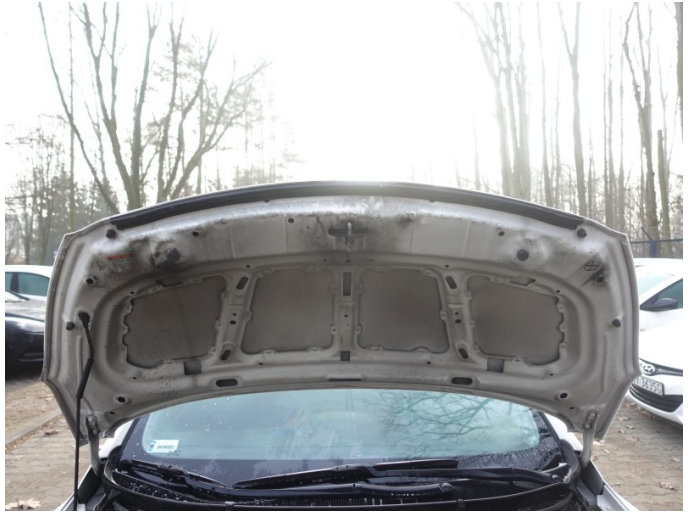
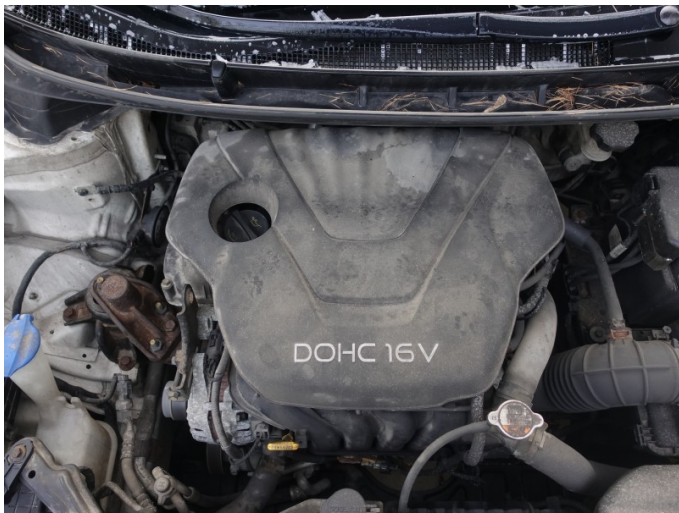
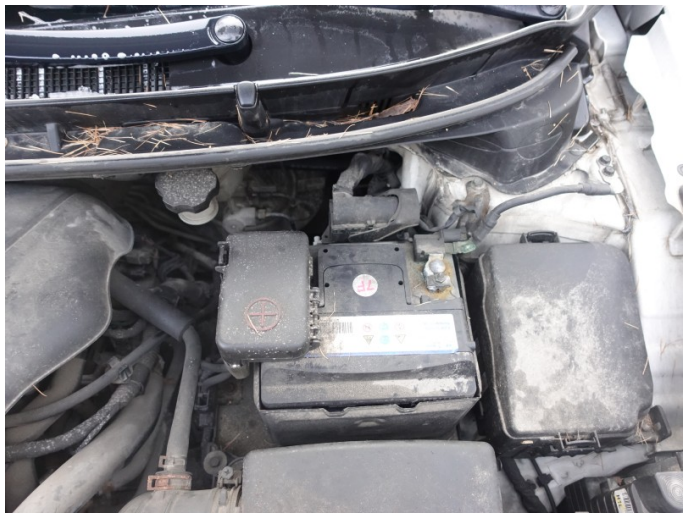
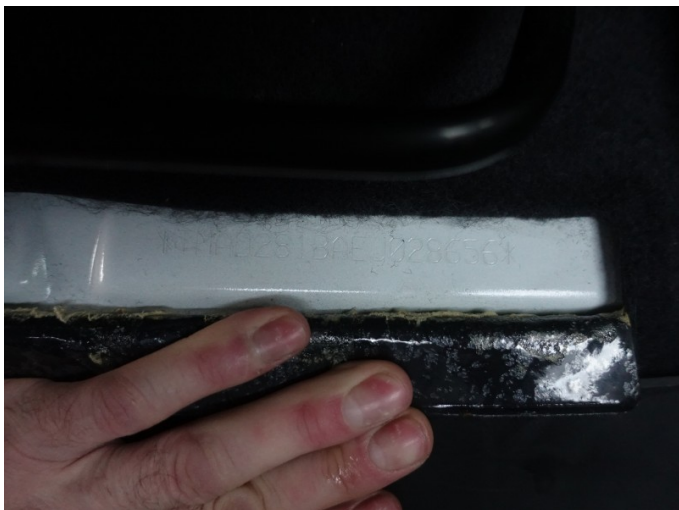
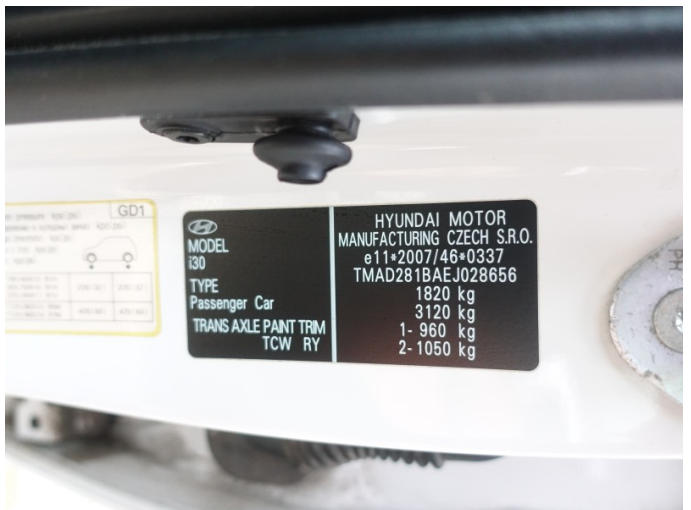
IX. KLAUZULE I ZASTRZEŻENIA
