## RAPORT WSTĘPNY O WYPADKU (POWAŻNYM INCYDENCIE) LOTNICZYM

szybowiec Phoebus

| D | - | 6 | 3 | 5 | 0 | |

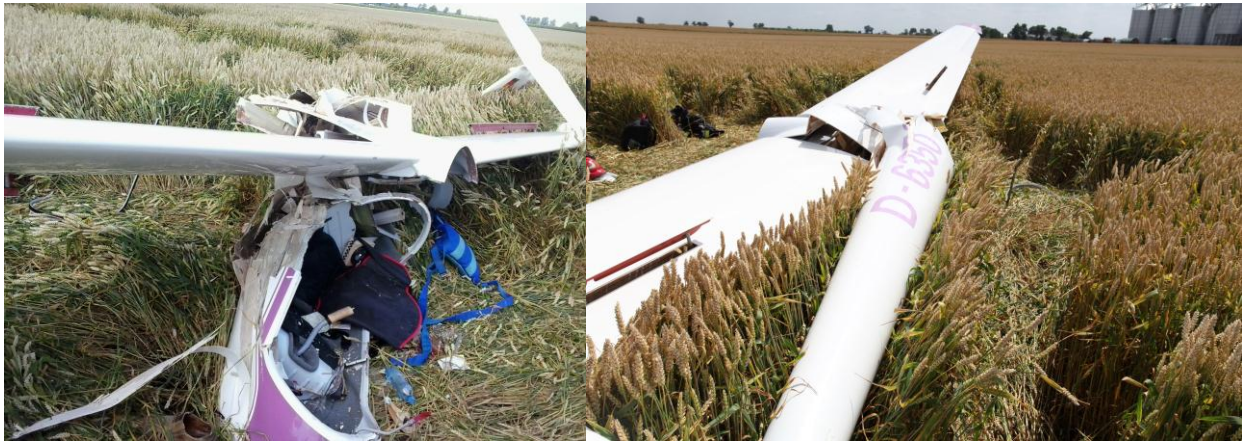
Pilot szybowca Phoebus, po starcie za wyciągarką w celu wykonania treningowego lotu termicznego, na skutek utraty kontaktu z noszeniami termicznymi, podjął decyzję o lądowaniu na lotnisku startu. Według opisu świadków, szybowiec wszedł w 3 zakręt kręgu nadlotniskowego na wysokości około 100 m. Czwarty zakręt był wykonany na wysokości około 50-80 m. Po wyjściu na prostą do lądowania, szybowiec rozpoczął zakręt w prawo (tak jakby pilot chciał zakrążyć). Po wykonaniu połowy okrążenia, szybowiec wpadł w prawy korkociąg i po ½ zvitki zderzył się z ziemią, najpierw skrzydłem, potem przodem kadłuba. Natychmiast uruchomiono akcję ratowniczą. Pilot w stanie ciężkim został odwieziony do szpitala. Oględziny szybowca, w tym układu sterowania, nie wykazały żadnej niesprawności.

*Zdjęcia z miejsca wypadku*

**Prawdopodobną przyczyną zdarzenia<sup>\*)</sup> było** przeciągnięcie szybowca podczas próby wykonania krążenia na małej wysokości po wyjściu na prostą do lądowania co doprowadziło do korkociągu i zderzenia z ziemią.

**Okolicznością sprzyjającą było** wejście w krąg nadlotniskowy na zbyt małej wysokości.

**Podjęte przez organizatora lotów działania profilaktyczne:** z przebywającymi na starcie pilotami i uczniami instruktor przeprowadził odprawę, na której zwrócił uwagę na prawidłowe wykonanie wszystkich elementów lądowania od wejścia w krąg do przyziemienia i zatrzymania, zwracając szczególną uwagę na wysokości lotu oraz utrzymywanie bezpiecznej prędkości lotu.
