PROTOKÓŁ KONTROLI BUDOWLANEJ ROCZNEJ BUDYNEK BIUROWO-MIESZKALANY

BUDYNEK BIUROWO-MIESZKALNY
UL. 1503 21 STREET N.W, WASZYNGTON, DC 20036, USA

Warszawa, 26 października 2018r.

Data kontroli: 09.10.2018r – 10.10.2018r.

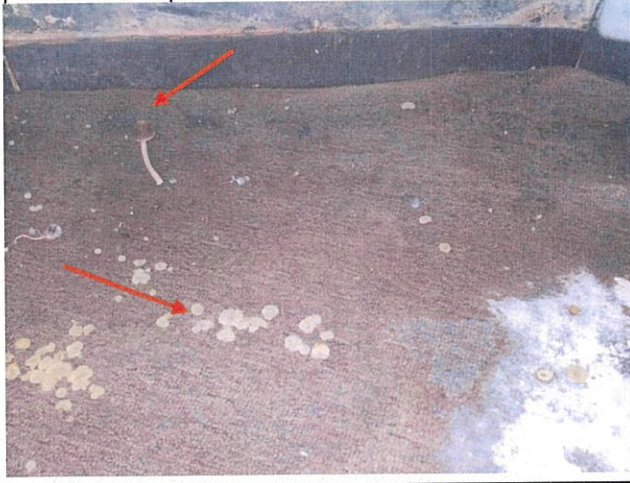
<p>skutek jej zawilgocenia (fot. nr 1-3, 6-10), jak również na skutek zwilgoci na posadzce powstały już grzyby co wpływa na zagrożenie dla użytkowników budynku (fot. nr 6-7). Obecnie pomieszczenia piwnic są osuszane przez osuszacze, lecz nie jest to rozwiązanie problemu lecz doraźne zabezpieczenie.</p> <p>Zaleca się wykonanie przebudowy posadzek w piwnicach po dokonaniu usunięcia przyczyn zawilgoceń. Prace należy wykonać w trybie pilnym celem zapewnienia bezpieczeństwa użytkowego wewnątrz budynku.</p> <p>Należy bezzwłocznie usunąć zawilgocone i zagrzybione wykładziny z budynku.</p>	w częściach, których uległa uszkodzeniu	
		<p>Zaobserwowano w budynku miejscowe uszkodzenia posadzek i podłóg z płytek ceramicznych (fot. nr 40). Posadzki w łazienkach nie posiadają odpowiedniego wykończenia połączenia powierzchni podłogi ze ścianami (zastosowano listwy cokołowe drewniane), co wpływa na szczelność tej posadzki i uszkodzenia warstw stropu poniżej (fot. nr 28, 49-50)</p> <p>Zaleca się wymianę uszkodzonych podłóg na nowe wraz z odpowiednim ich wykończeniem i połączeniem w miejscach załamań oraz wykonaniu odpowiedniej izolacji wodoszczelnej w warstwach podłogowych w pomieszczeniach mokrych.</p>	Podłoga w pom. mokrych	III

Fot. 7. Widok na porastające grzyby na wykładzinie w pomieszczeniu piwnic.

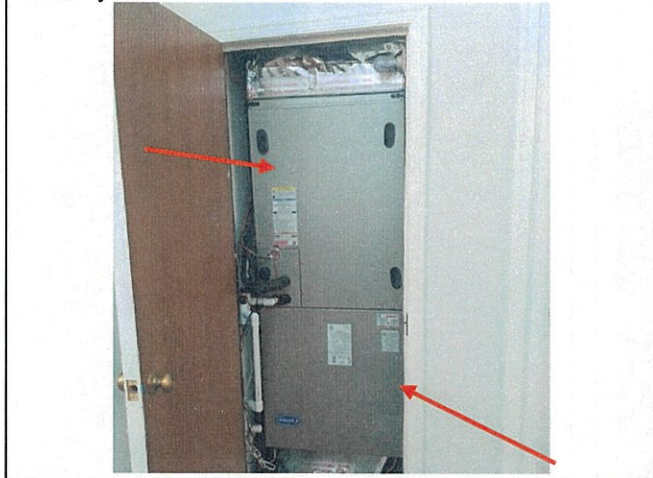
Fot. 61. Widok na jednostkę klimatyzacyjną zamontowaną w niedawnym czasie, którą można rozbudować dla zapewnienia klimatyzacji w pokojach biurowych.

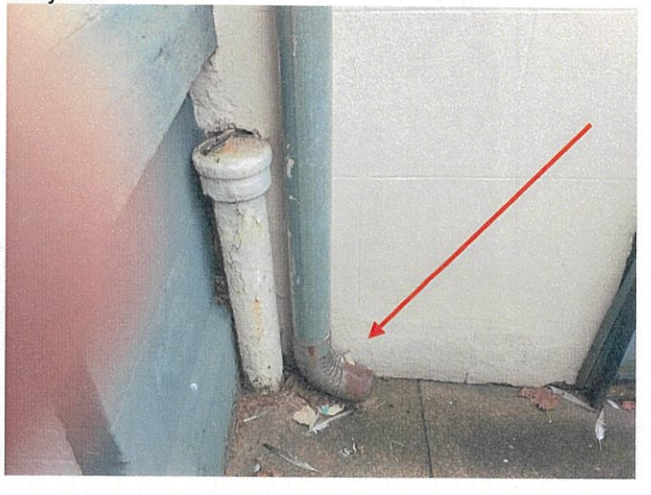
Fot. 76. Widoczne odprowadzenie wody z dachu przy budynku.

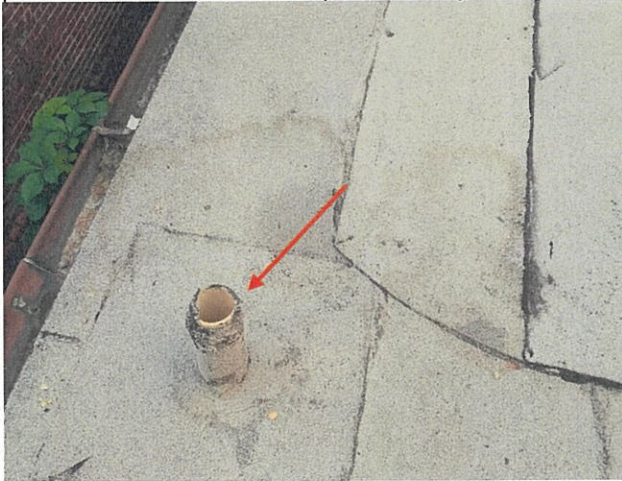
Zaobserwowano brak przekrycia kominka wentylacyjnego przekrycia Sali konferencyjnej (fot. nr 81). Zaleca się zamontowanie brakującej czapki na kominku wentylacyjnym.	Jeden kominek wentylacyjny	III
		Stan ogólny – dobry / dostateczny		
4	Elementy odwodnienia budynku	<i>(Budynek posiada odwodnienie w postaci rynien i rur spustowych odprowadzających wodę dna teren przy budynku.)</i>		
		Zaobserwowano zanieczyszczenia w rynnach, powstałe w wyniku eksploatacji (fot. nr 81-82) , jak również uszkodzenia rynien odwodnienia dachu sali	Wszystkie rynny	III

Fot. 81. Widok na brak przekrycia wywietrznika dachu pomieszczenia dobudówki na parterze budynku.
