Ocena procesu starzenia się (zmiany parametrów użytkowych) nawierzchni lekkoatletycznych na wybranych stadionach oddanych do użytkowania w 2017 r.

Opracowano na zlecenie Ministerstwa Sportu i Turystyki

Warszawa, listopad 2022

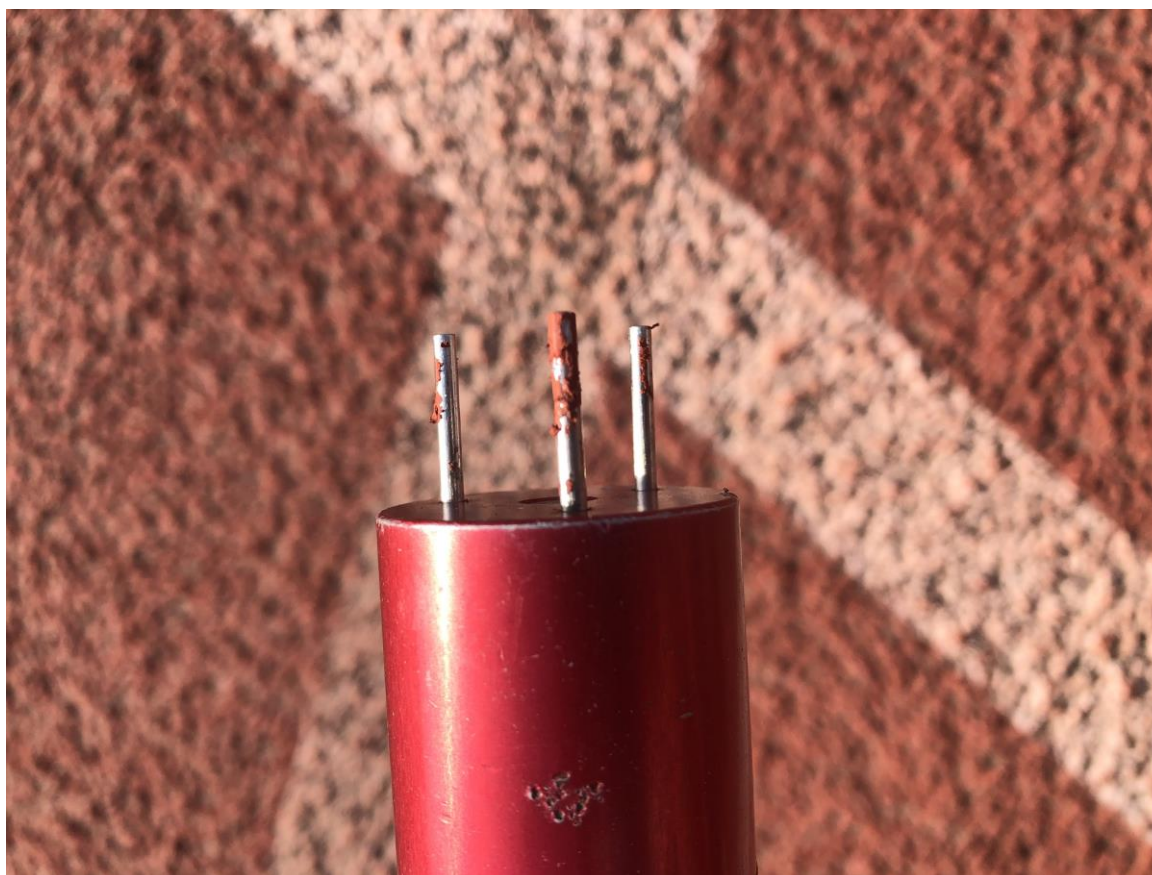
Fot. 6 Zabrudzenia igieł grubościomierza plastyczną masą z granulatu EPDM

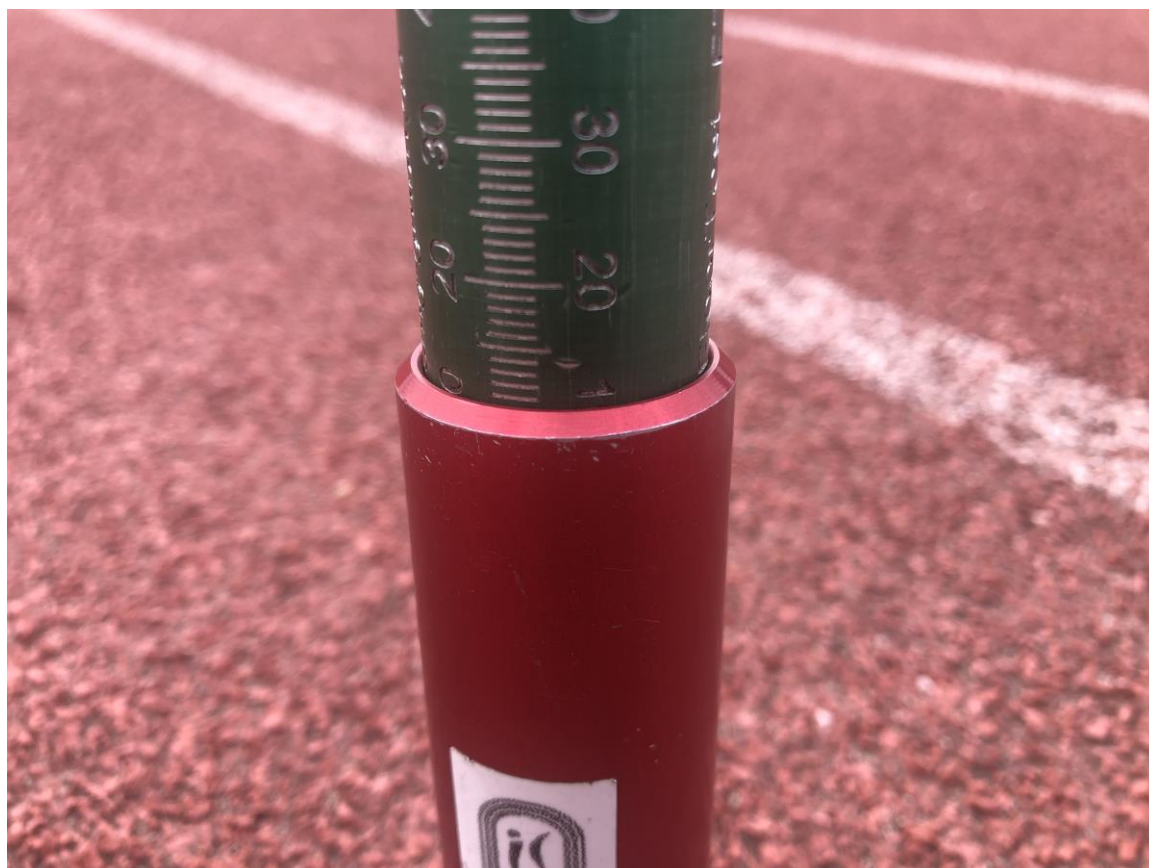
Fot. 3 Najcieńsza grubość nawierzchni na torze biegni.

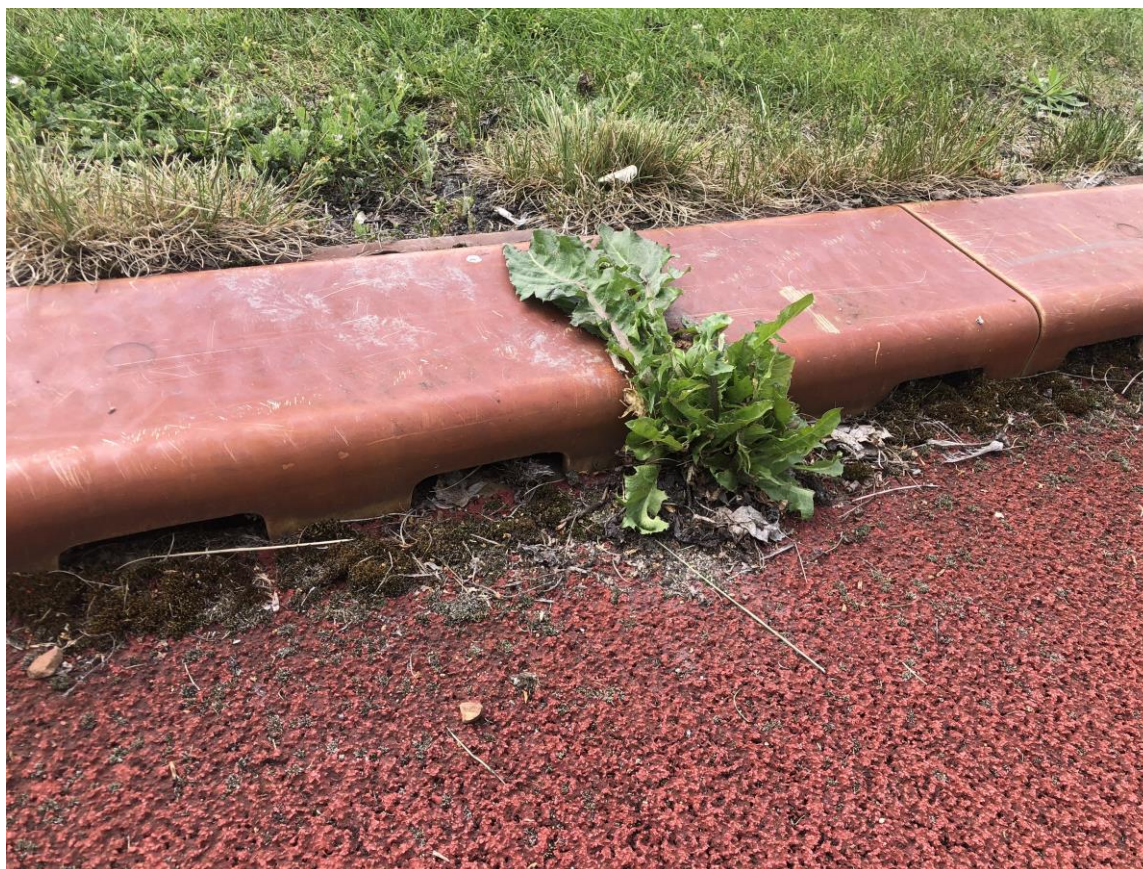
Fot. 5 Liczne zanieczyszczenia roślinne i rosnące chwasty przy linii odwodnienia

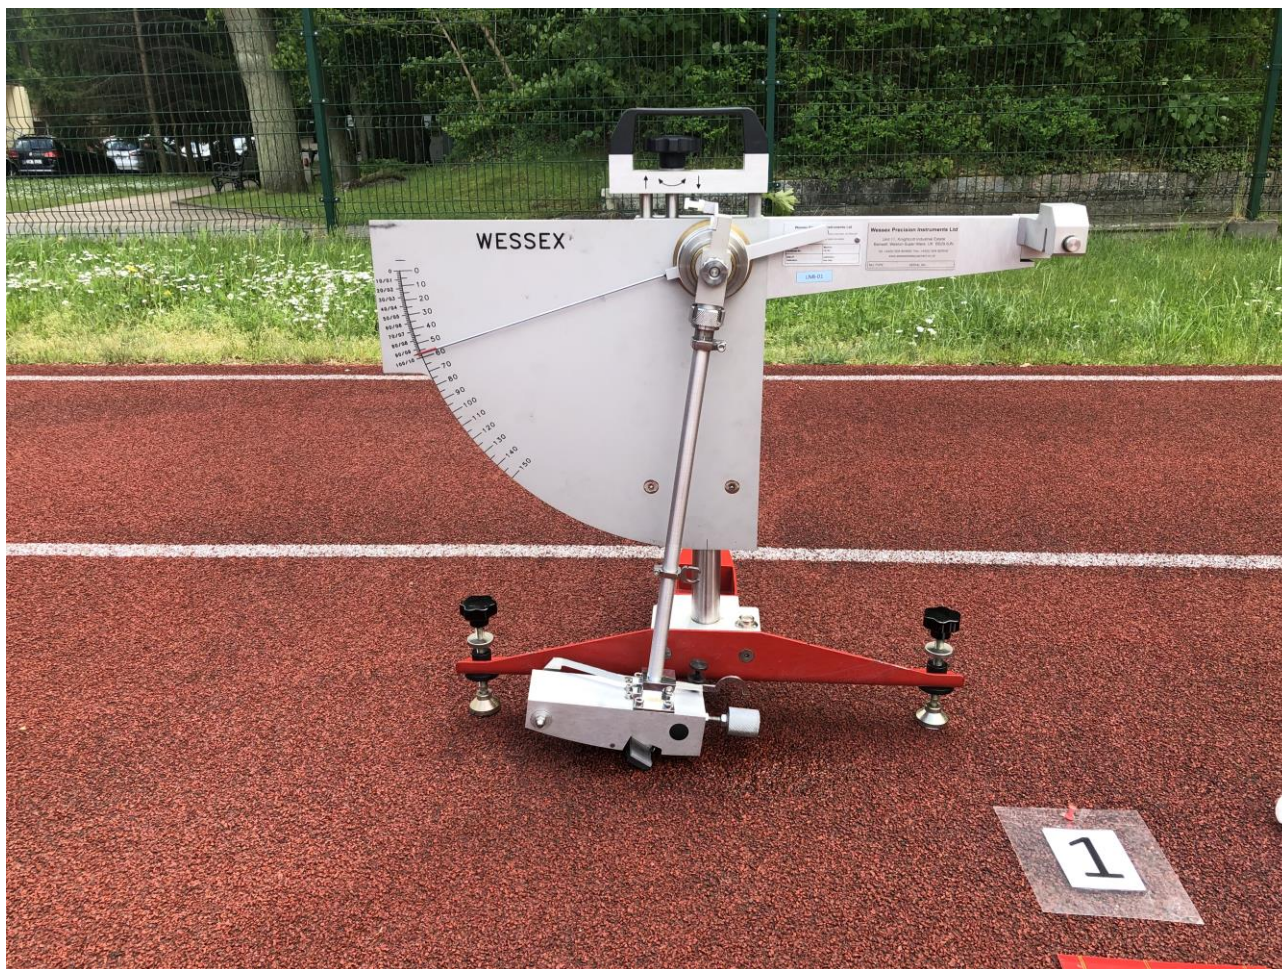
Fot. 6 Badanie oporu poślizgu w punkcie 1

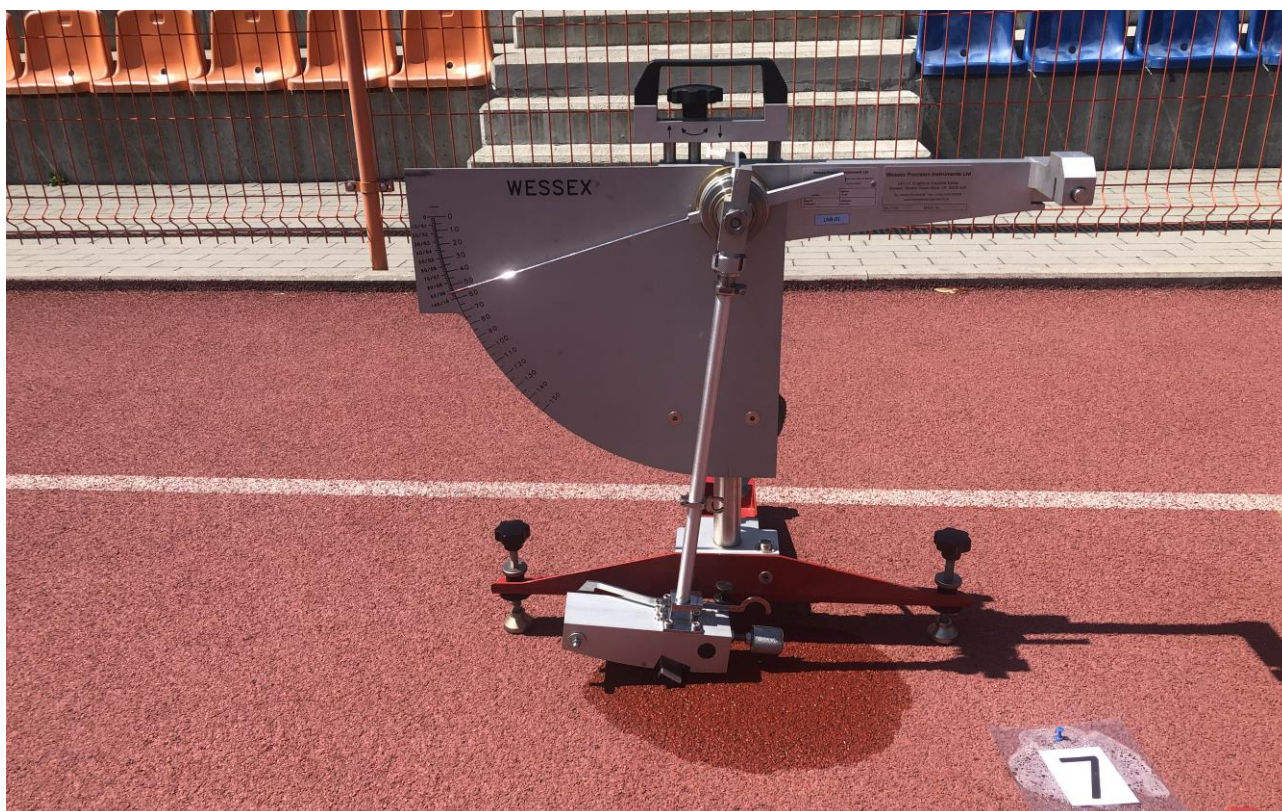
Fot. 6 Pomiar oporu poślizgu w punkcie 7

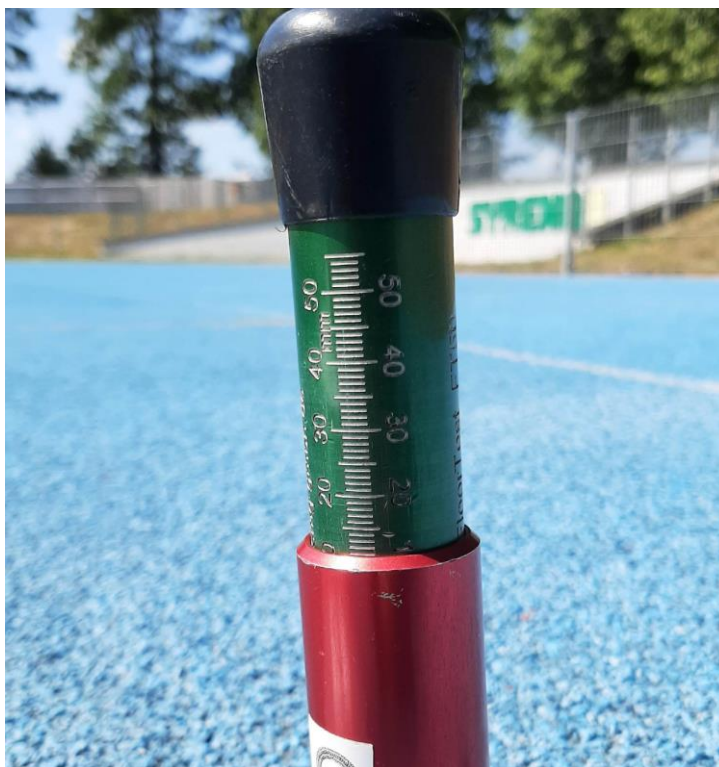
Fot. 3 Najcieńsza grubość nawierzchni na torze bieżni.

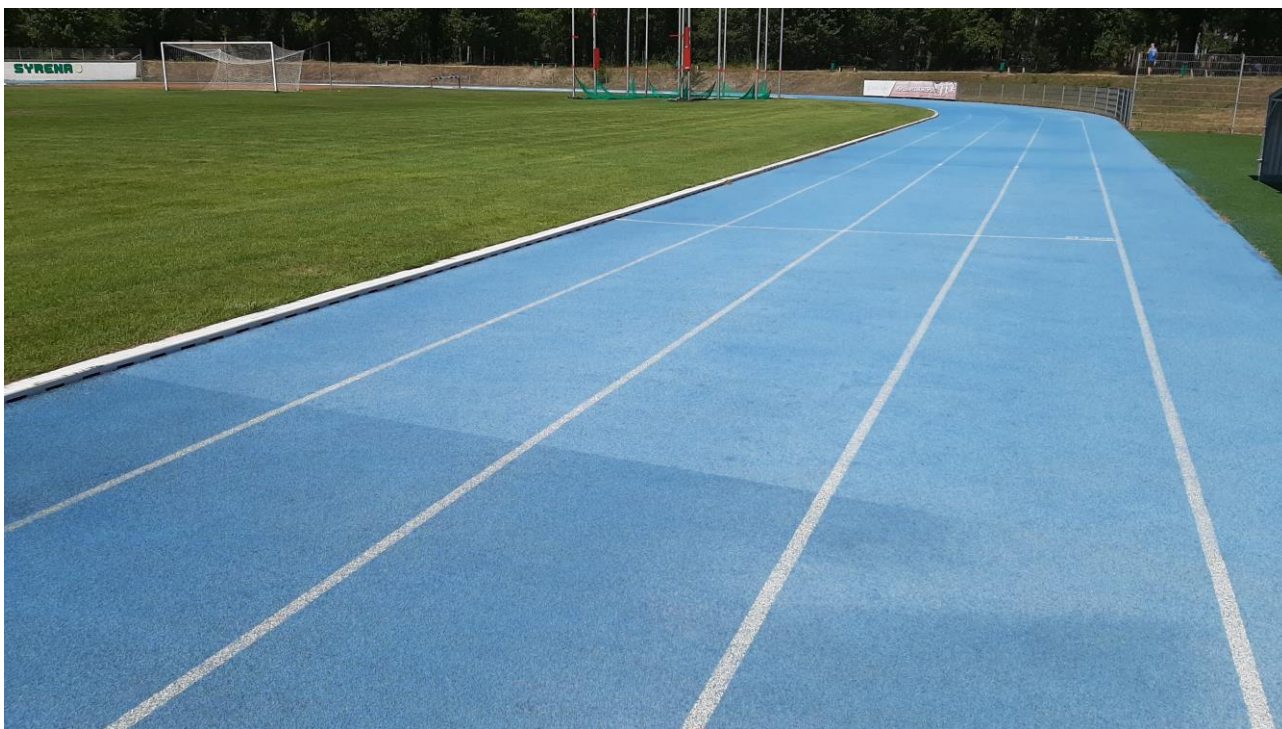
Fot. 4 Różnica w zabarwieniu pasów bieżni na łączeniu technologicznym
