ALBUM ILUSTRACJI
z wypadku samolotu ultralekkiego Dedal KB; SP-SWKB
13 kwietnia 2013 r., Redzeń Drugi k/Sieradza

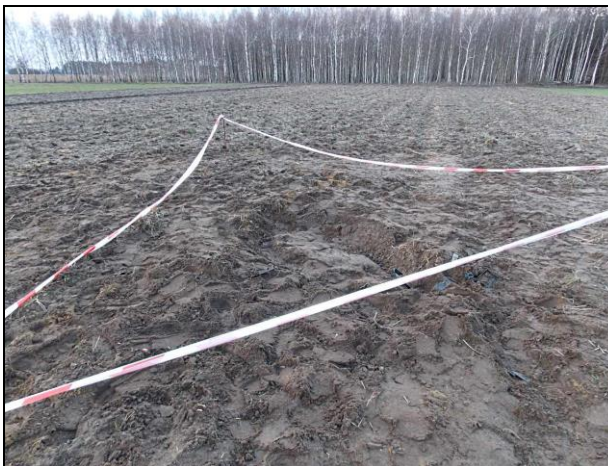
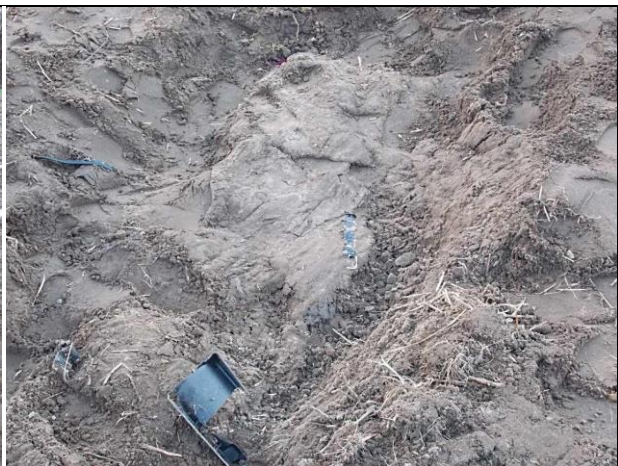
11, 12 – Miejsce upadku ciała pilota [A].

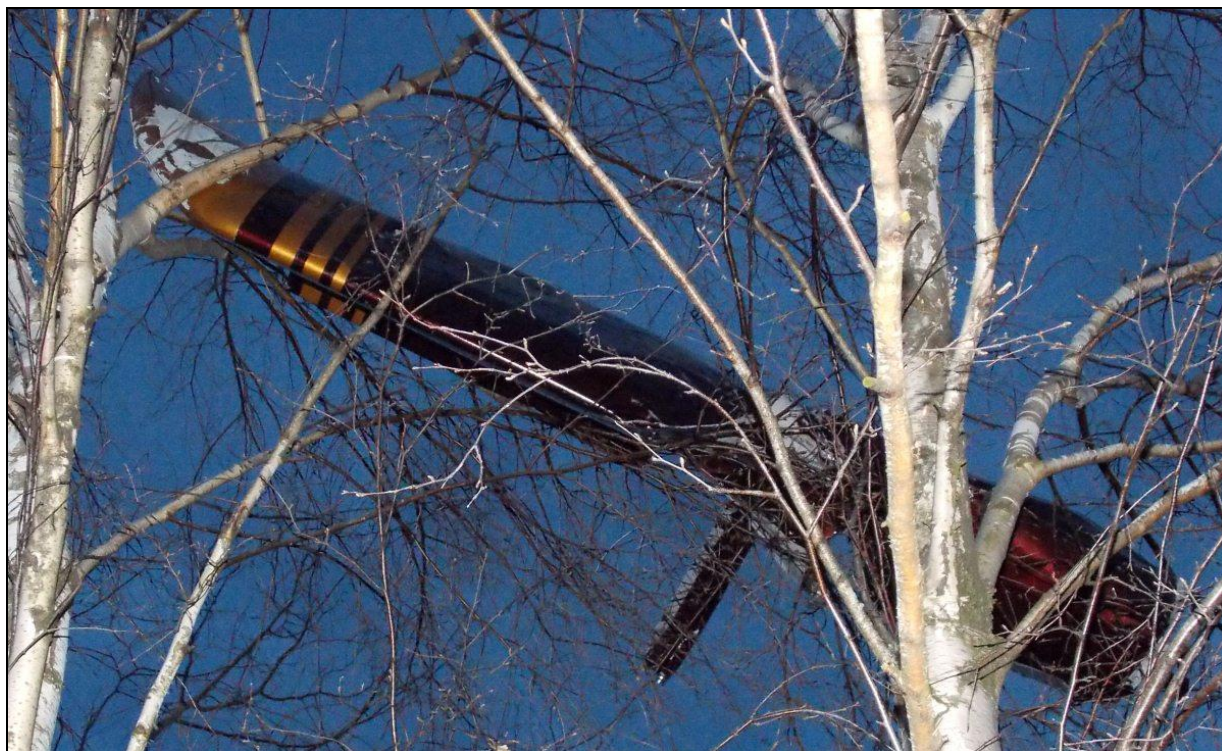
30 – Fragment prawego skrzydła z lotką i końcówką, zawieszony na drzewach [D].

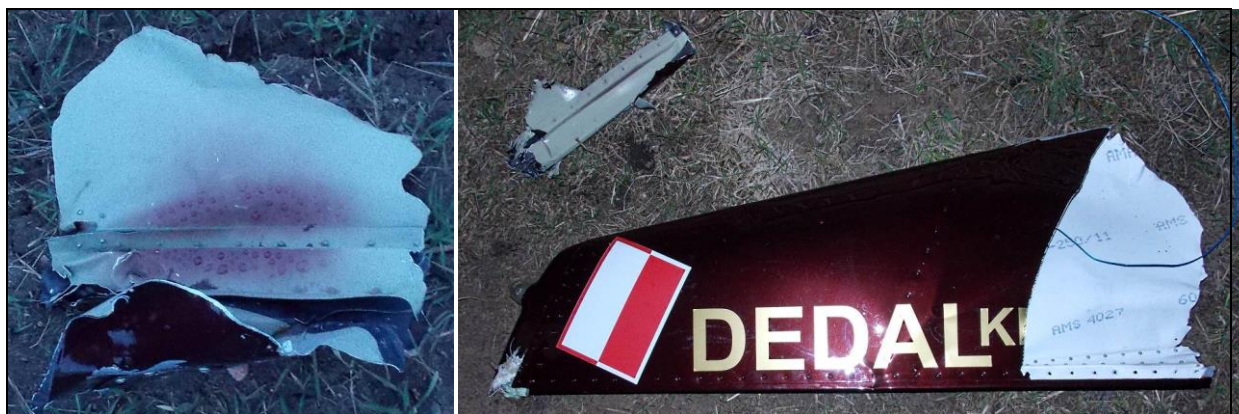
31 - Część kesonu prawego skrzydła z fragmentem tylnego dźwigarka [I]. 32 – Statecznik pionowy [J] – oderwany górny duży fragment.

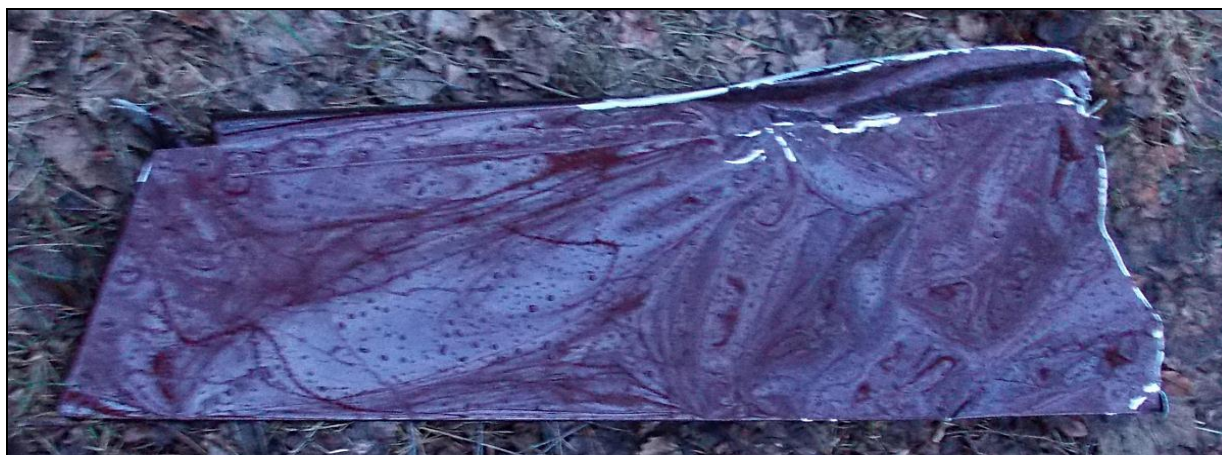
33 – Górna część steru kierunku [E].

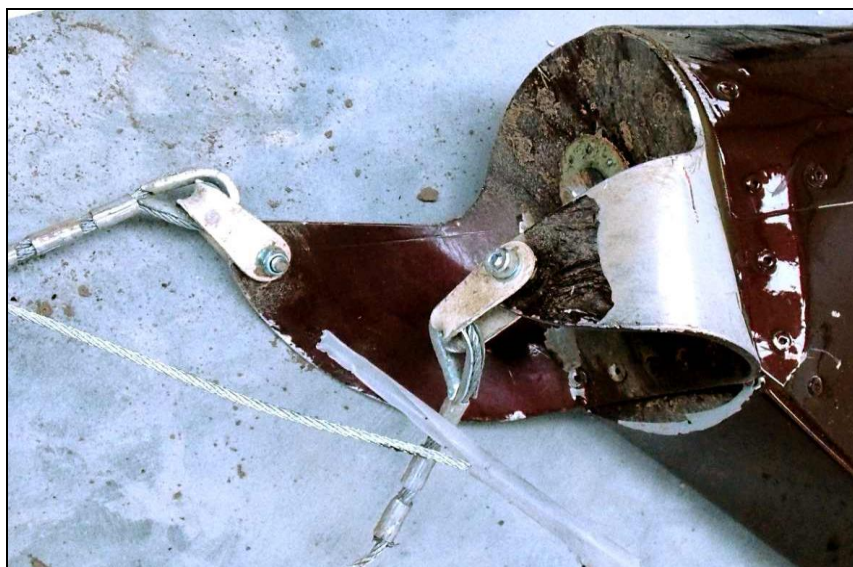
35 – Dolne zawieszenie steru kierunku z dźwignią napędu sterowania i linkami sterowymi.

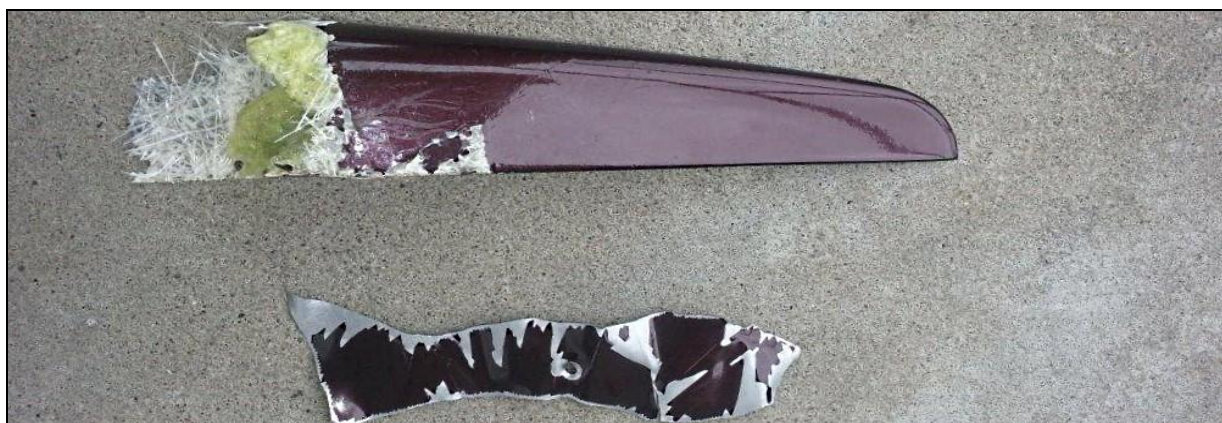
37 – Fragment końcówki i fragment pokrycia jednego z segmentów steru wysokości (odnalezione po 15.05.2013).

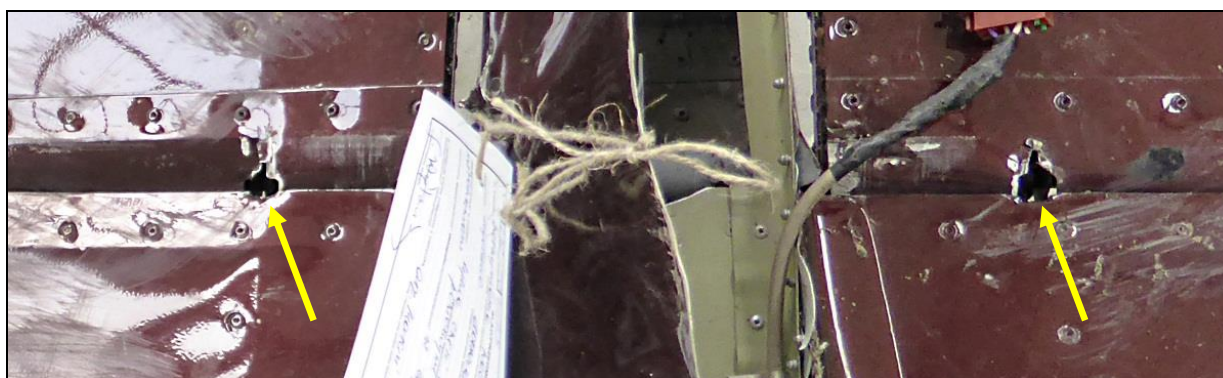
42 – „Zacięcia” pokrycia steru wysokości i statecznika, spowodowane swobodnymi wychyleniami steru [górną].

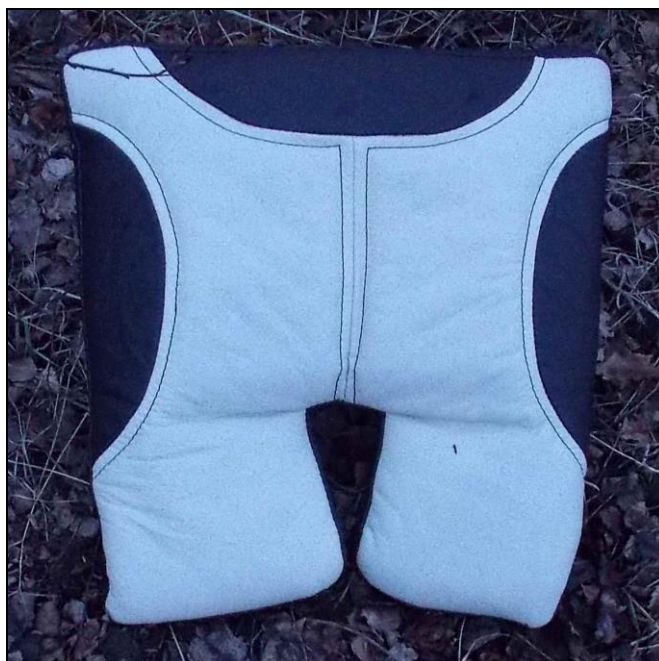
48 – Poduszka siedzenia prawego fotela [F].

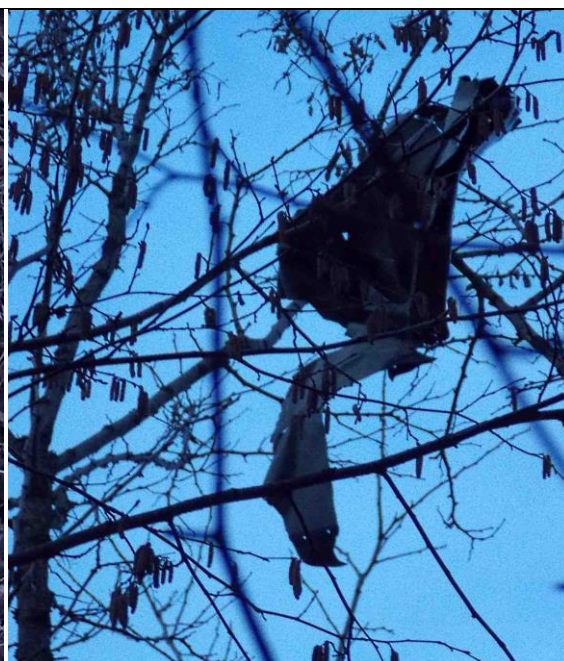
49 – Część kesonu prawego skrzydła [G].

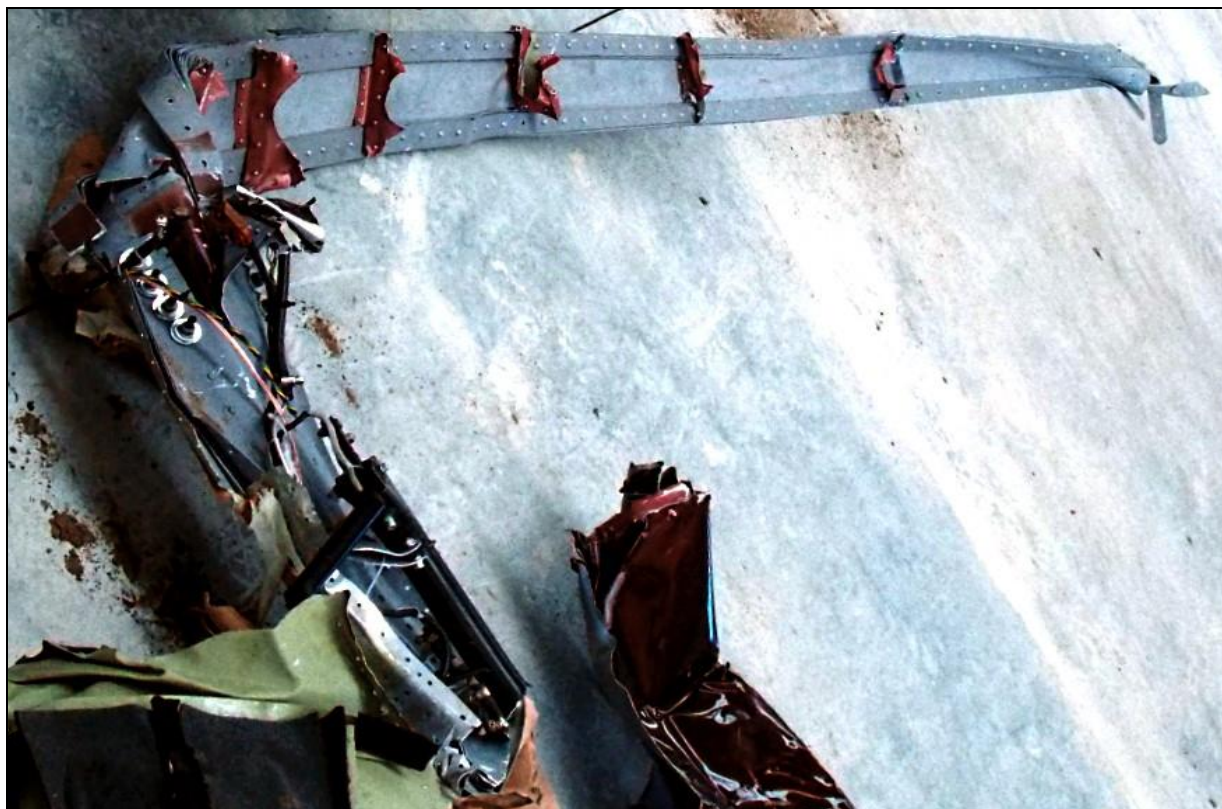
55 – Zgięty ku tyłowi dźwigar prawego skrzydła z resztkami żeber, połączone z fragmentem dźwigara centroplata.

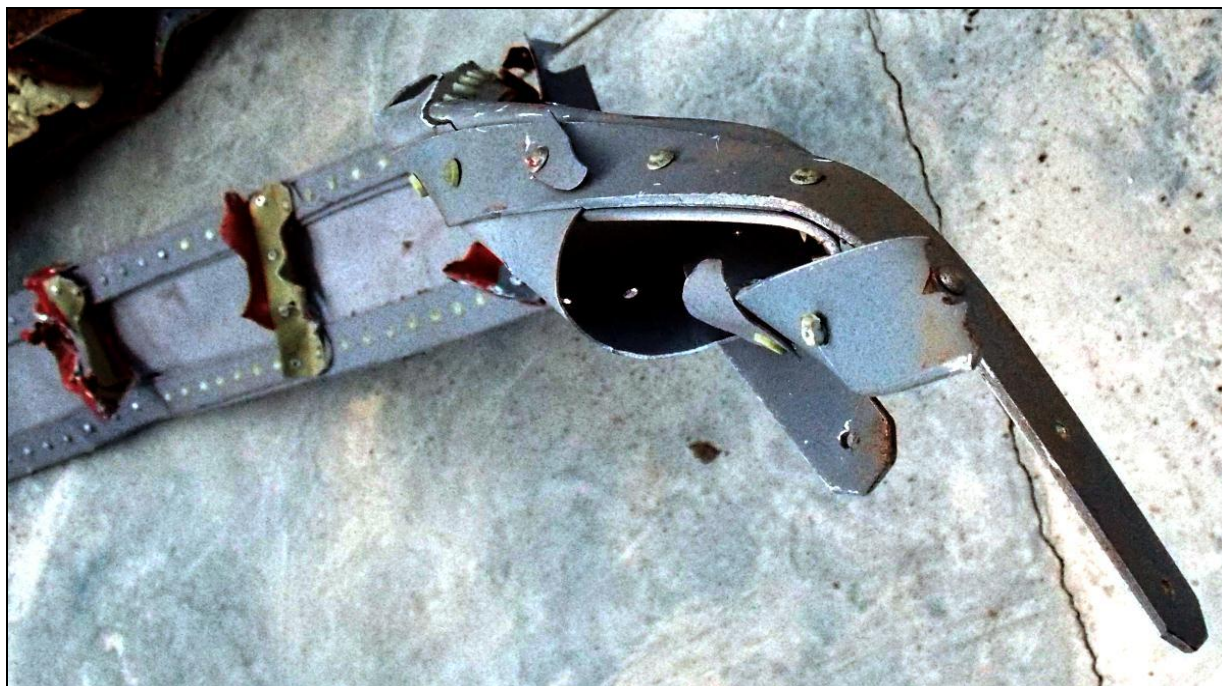
56 – Urwana i ukłócona końcówka dźwigara prawego skrzydła.

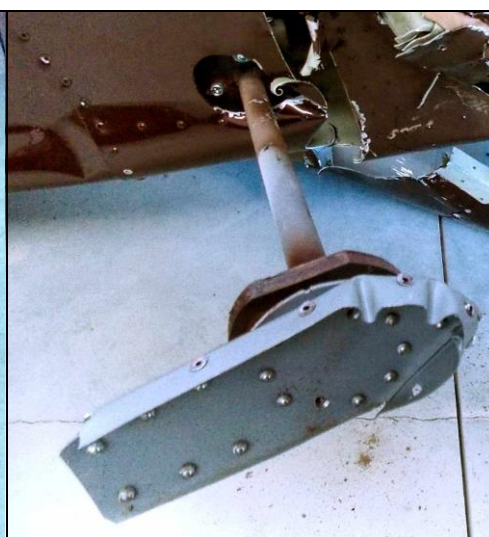
69 – Powyżej: wystająca z kadłuba rura skrętna napędu prawej kłapy z noskowym żeberkiem kłapy.

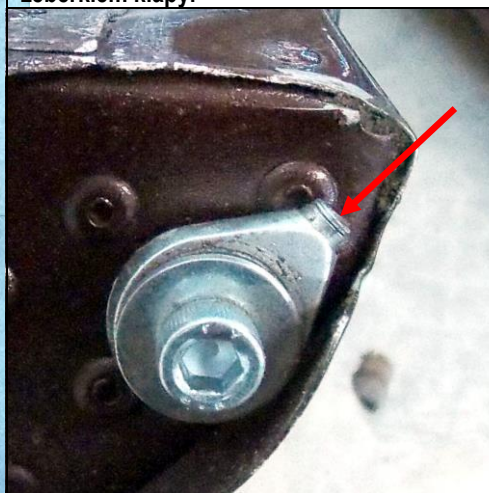
70 – Powyżej: wprowadzenie napędu sterowania prawą lotką na jej żeberku nasadowym, z widoczną urwaną końcówką popychacza sterowania (przełom końcówki wskazany strzałką).

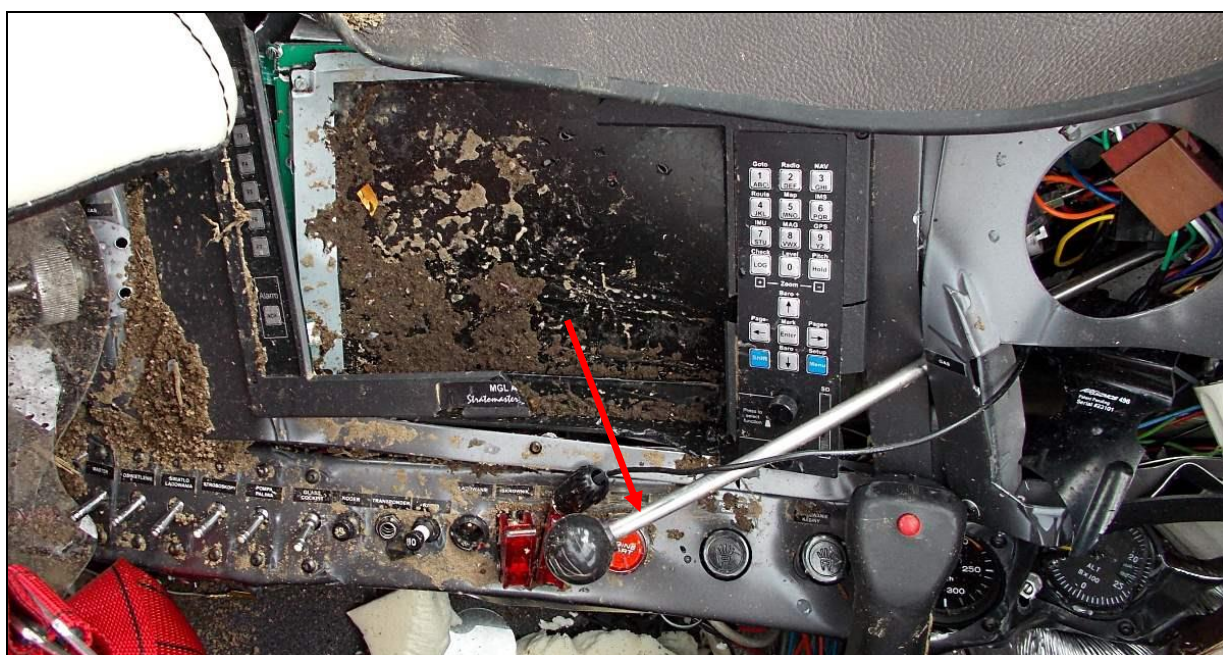
80 – Lewa strona tablicy przyrządów z EFIS MGL Stratomaster Odyssey. Strzałką wskazana prawa manetka obrotów silnika. Widoczna górna część rękojeści prawego drążka sterowego z czerwonym przyciskiem.

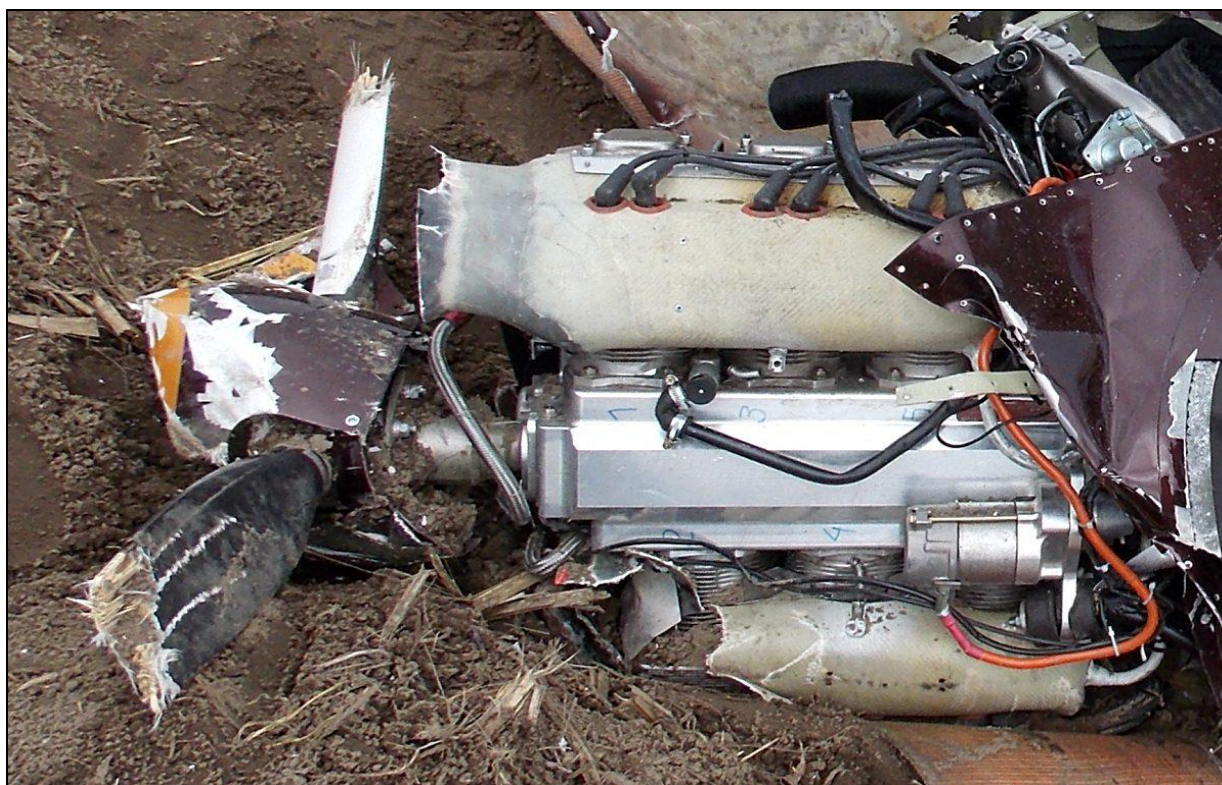
92 – Zespół napędowy ze zniszczonym śmigłem, widok od góry (zdjęcie na miejscu wypadku).

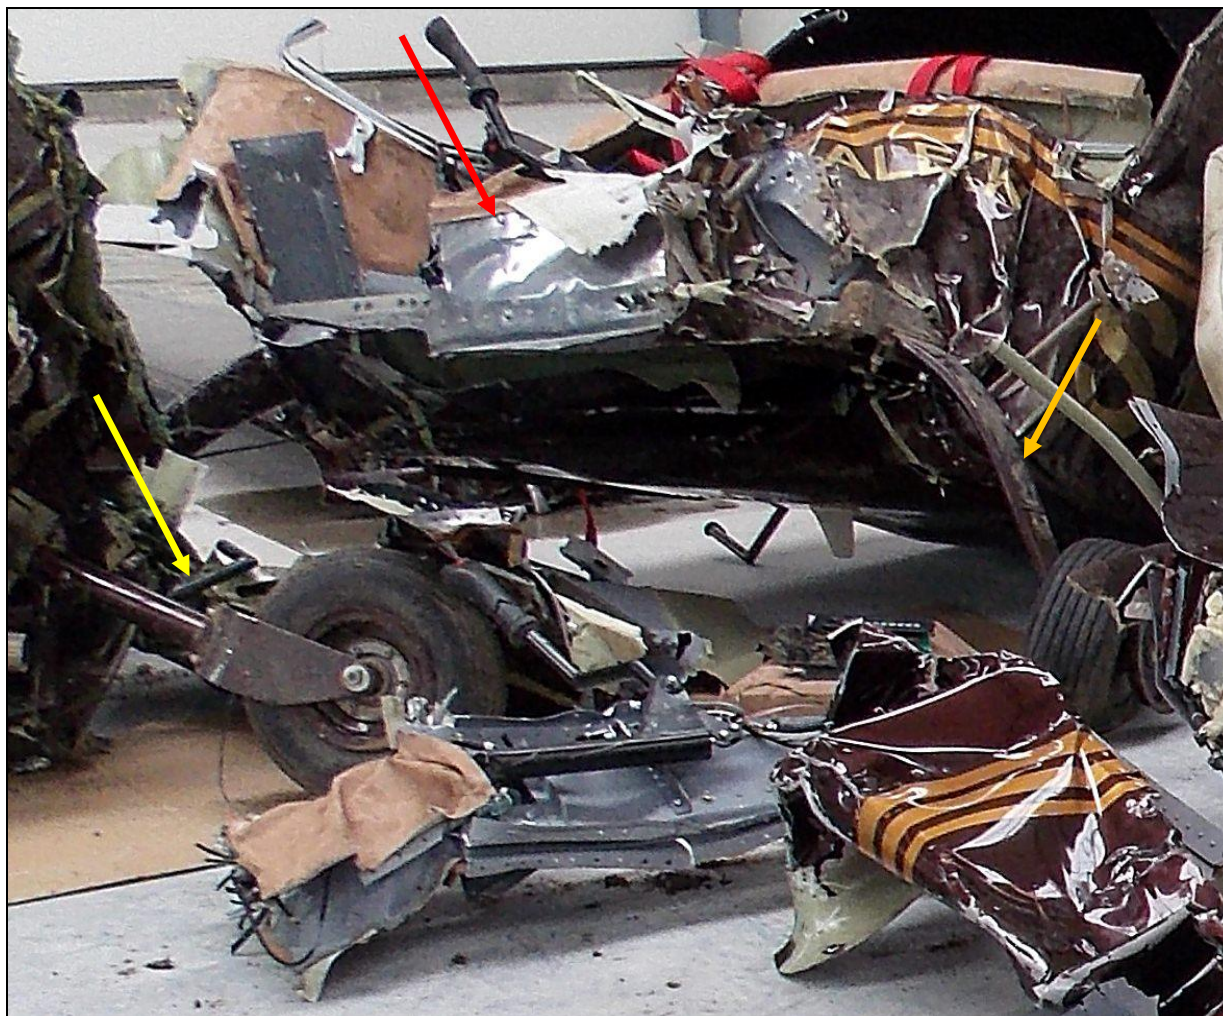
93 – Podwozie przednie (żółta strzałka) i lewe podwozie główne (pomarańczowa strzałka) w szczątkach samolotu. Strzałką czerwoną wskazany fragment dźwigara centroplata, który pozostał przy wrzędze kadłuba (zdjęcie na miejscu badania wraku).
