RAPORT KOŃCOWY

WYPADEK

zdarzenie nr: 466/07

statek powietrzny: Boeing 737-800, EC-HBM

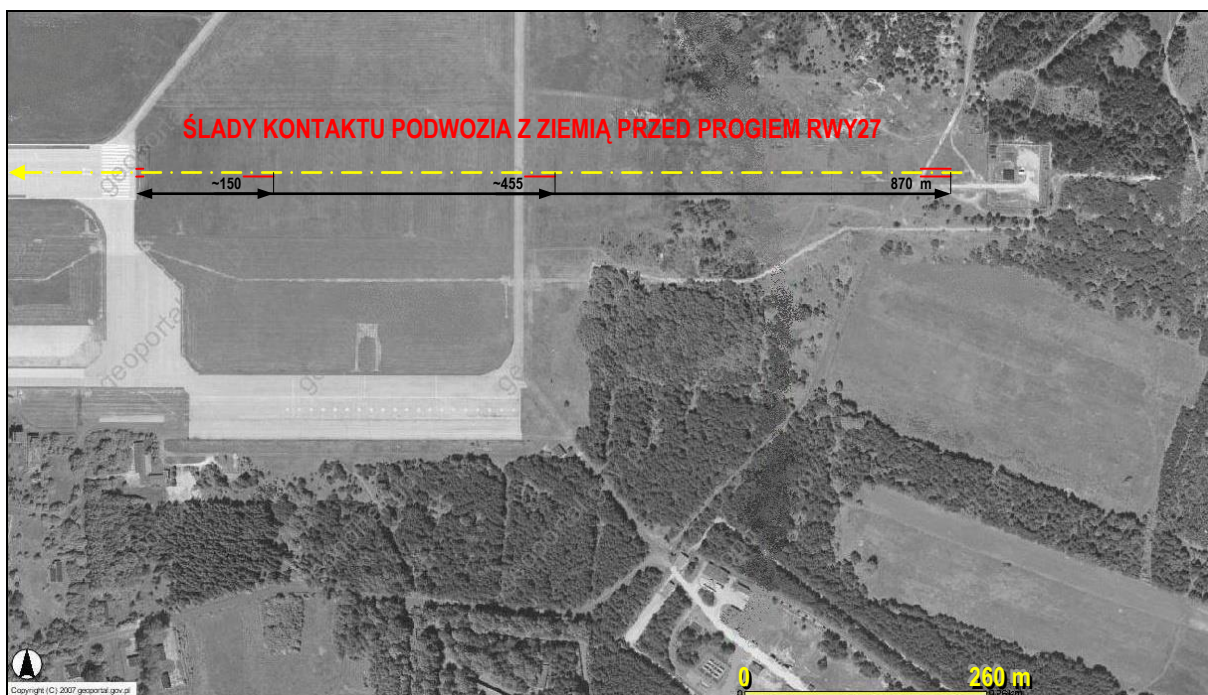
5 – Ślady lądowania przed drogą startową RWY27 lotniska EPKT [geoportal, 2007]

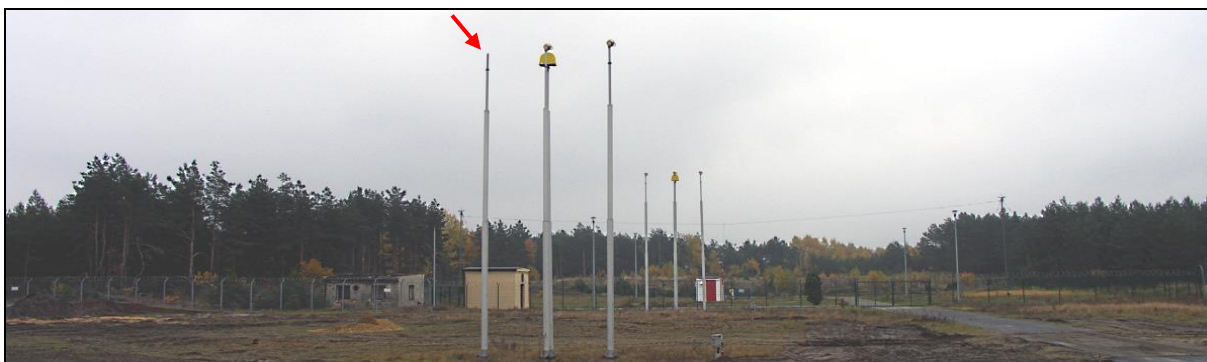
9 – Początek systemu światel podejścia przed progiem RWY27 lotniska EPKT po wypadku.

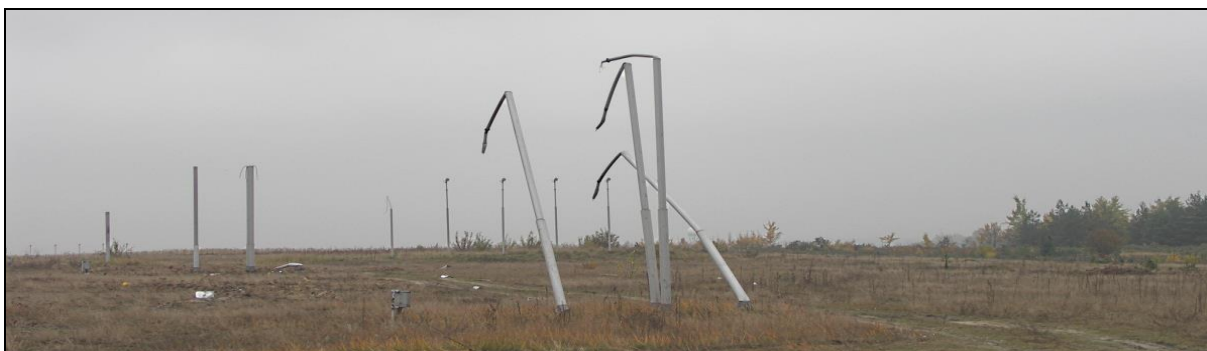
10 – Zniszczenia systemu światel podejścia przed progiem RWY27 lotniska EPKT po wypadku

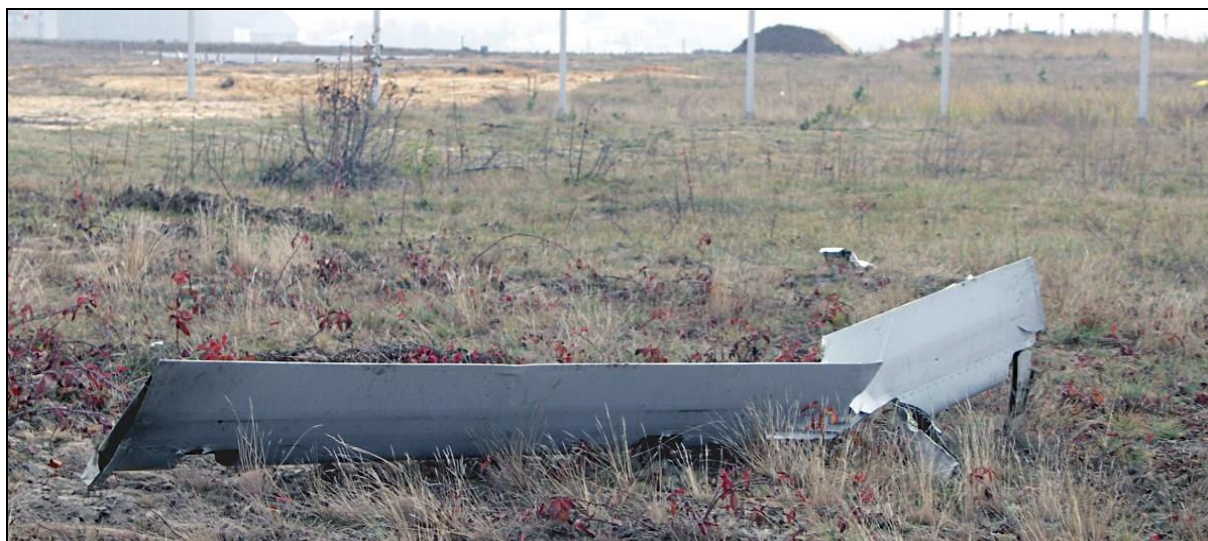
13 – Oderwany spływowy fragment lewej kłapy zewnętrznej

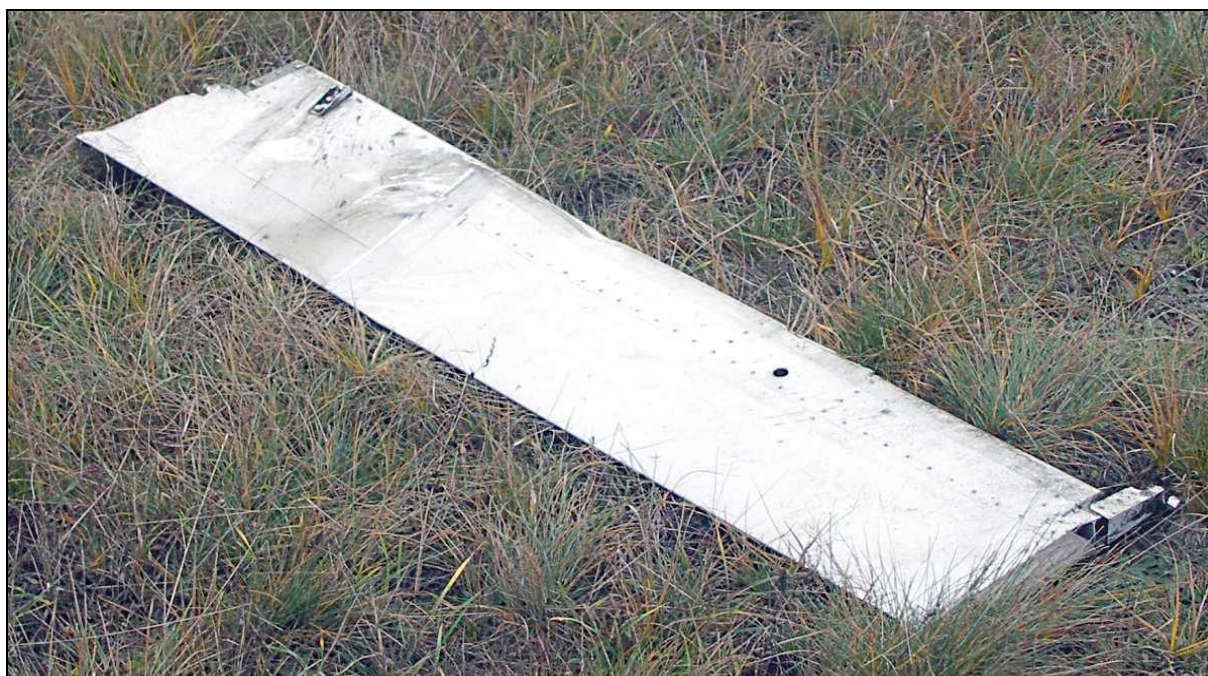
14 – Oderwany spływowy fragment prawej kłapy zewnętrznej

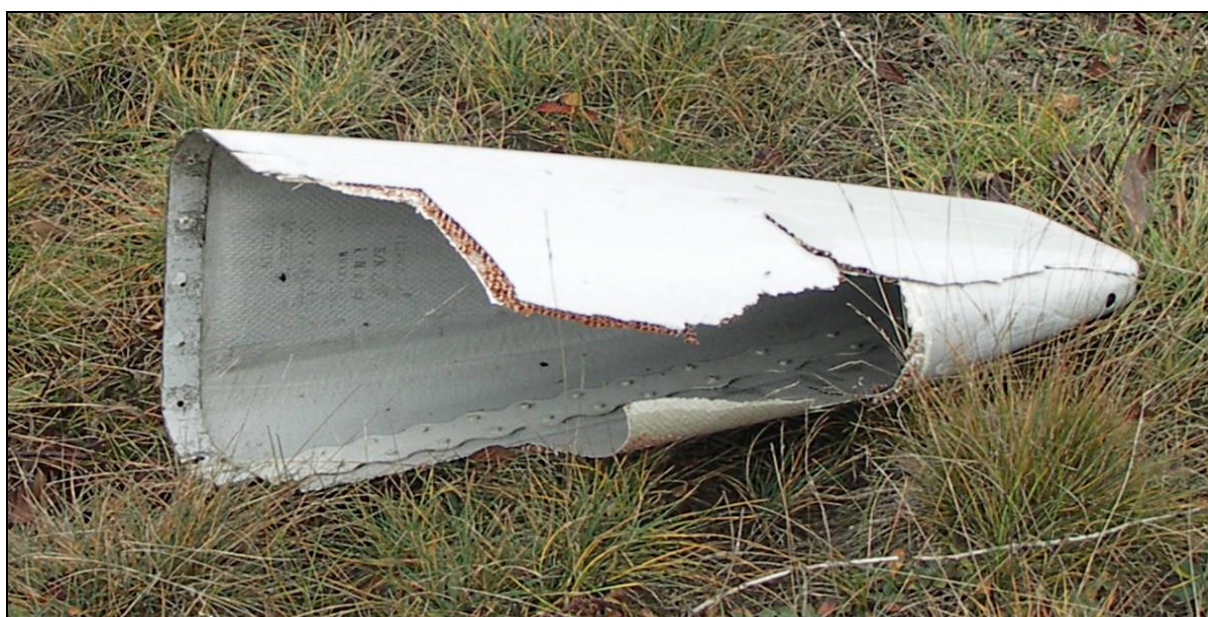
17 – Oderwany fragment osłony przewodnicy kłapy z lewego skrzydła

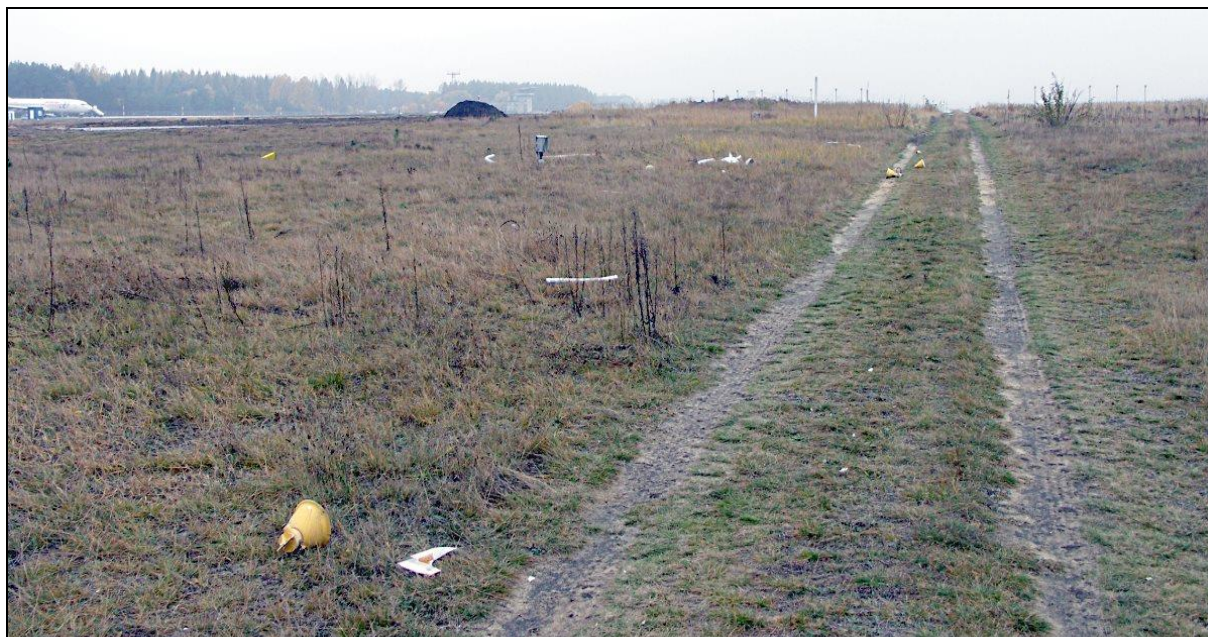
20 – Szczątki zniszczonych świateł i drobne szczątki pokrycia samolotu

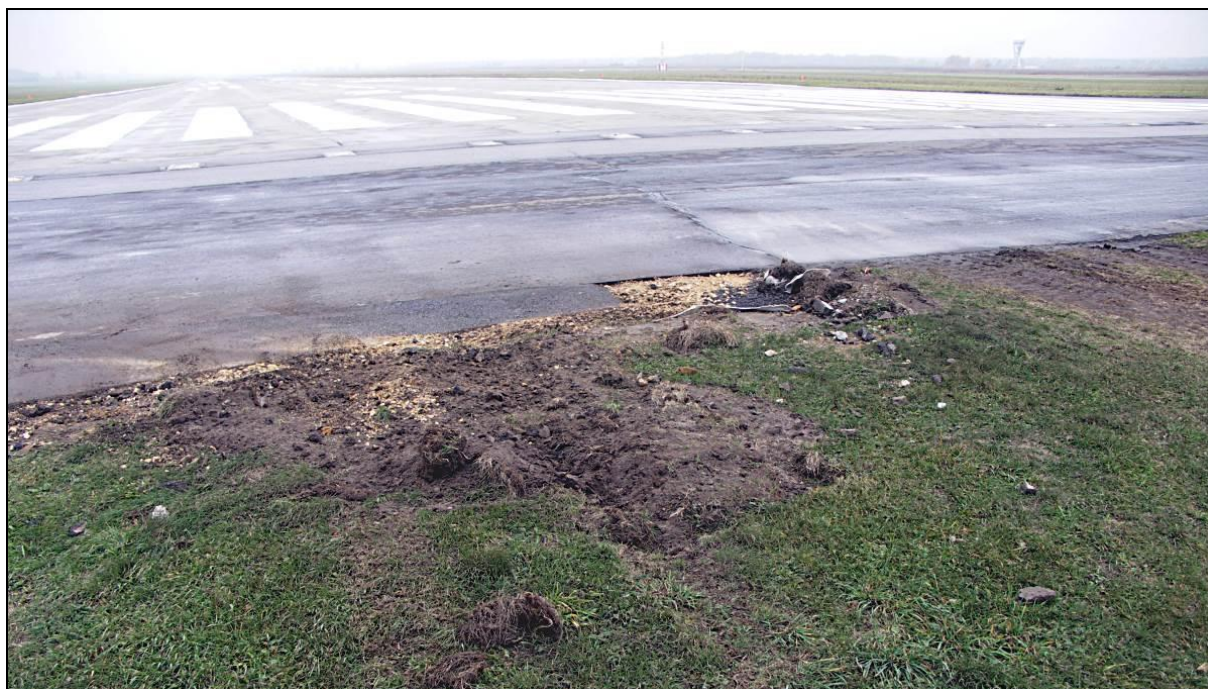
27 – Miejsce przekroczenia progu RWY27 przez koła lewego podwozia głównego samolotu

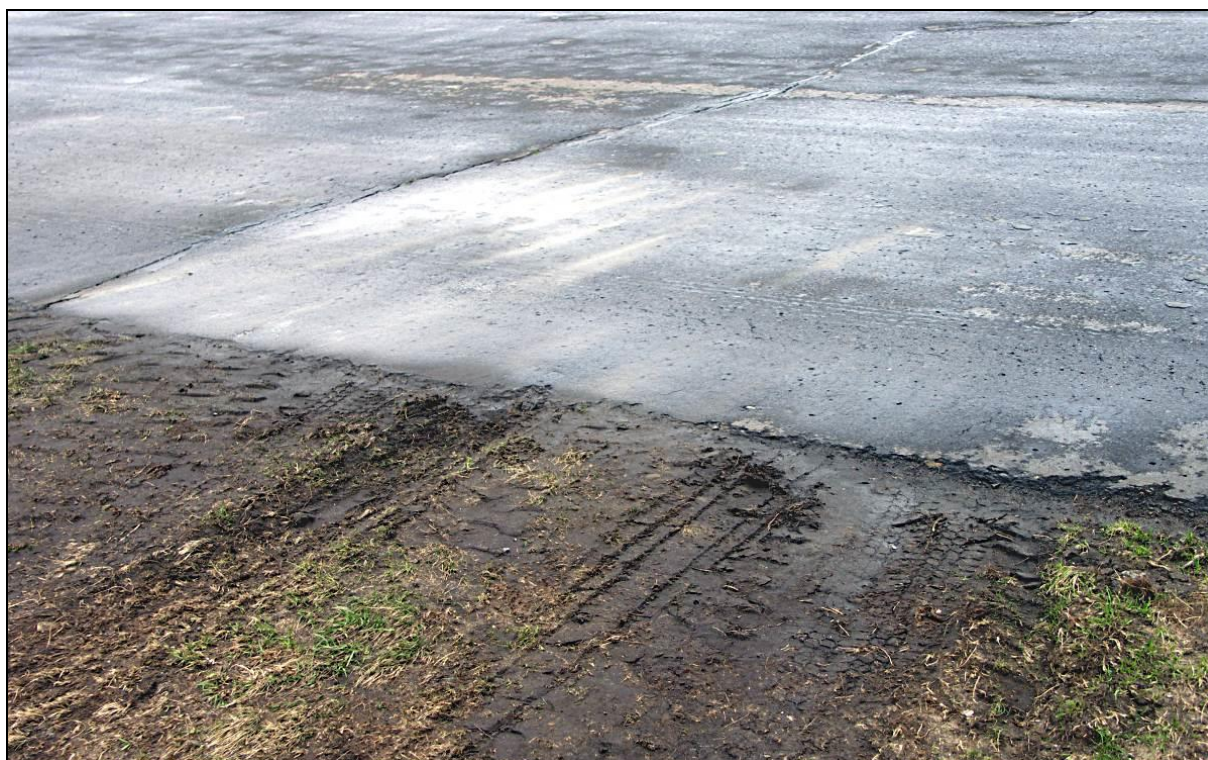
28 – Miejsce przekroczenia progu RWY27 przez koła prawego podwozia głównego samolotu

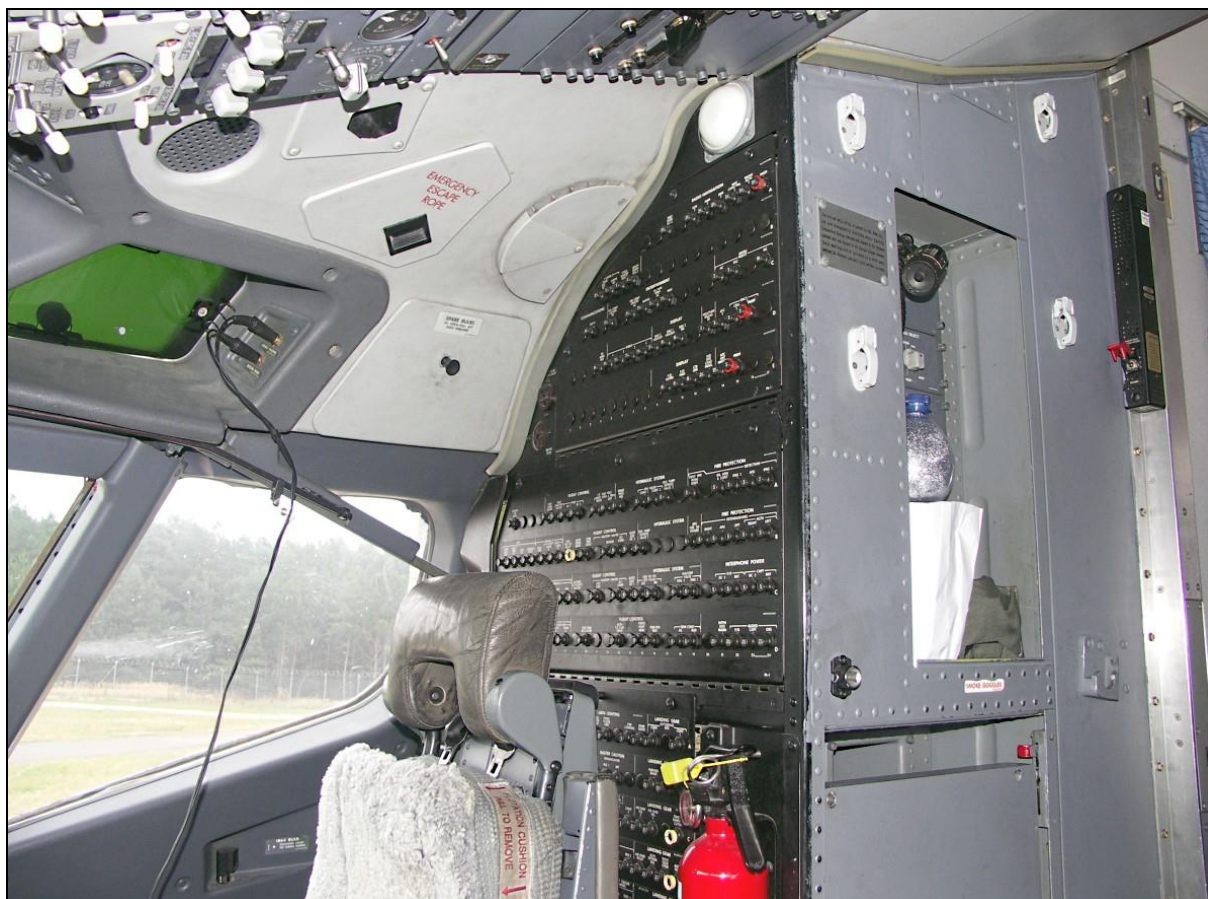
37 – Prawa strona kokpitu

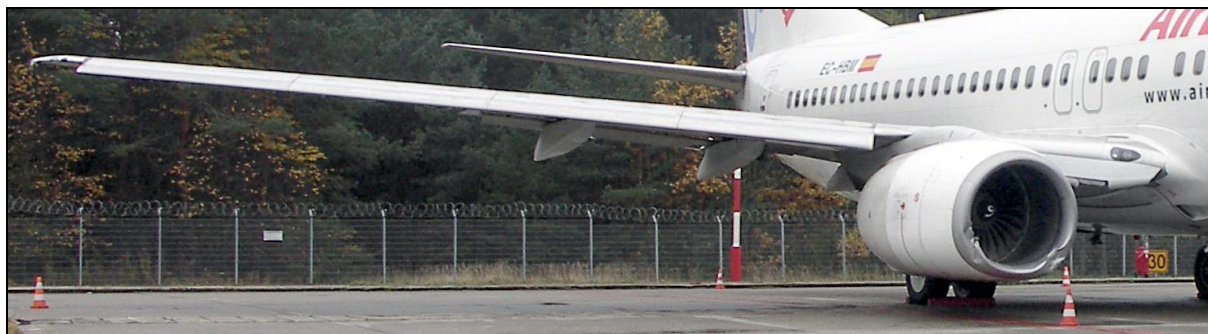
65 – Prawe skrzydło – widok ogólny od przodu

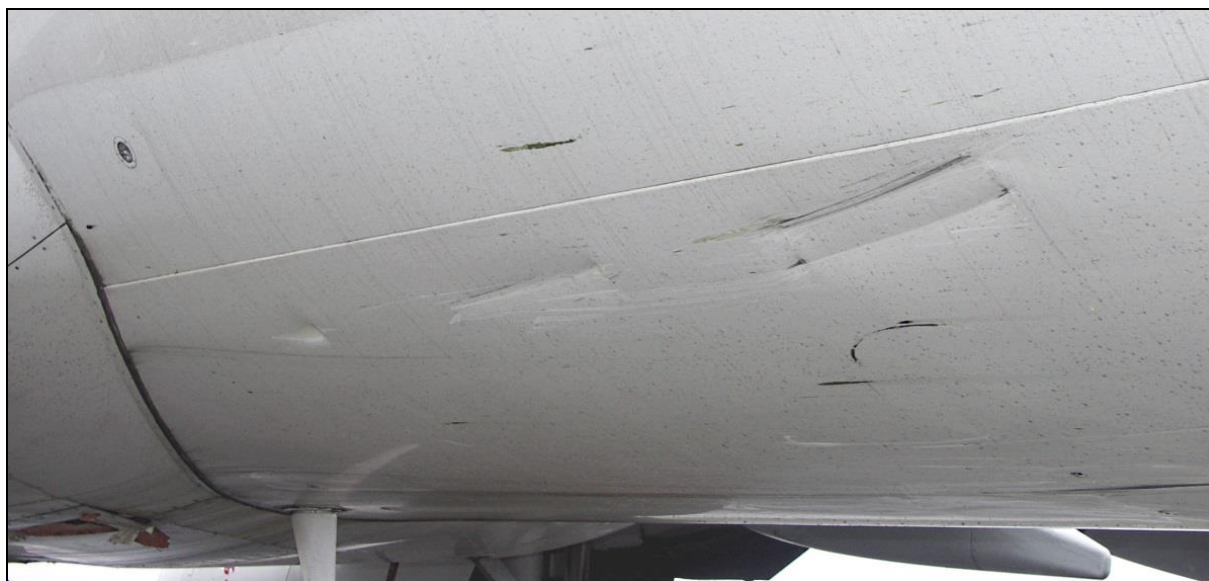
82 – Zarysowania i otarcia pokryć tylnej części kadłuba po lewej stronie – zbliżenie
